# Misfarging av marmor på taket av Operahuset, Oslo

Roaldset, E., Selbekk, R. S. og Berg, H.-J. 2013. Misfarging av marmor på taket av Operahuset, Oslo. Rapport til Statsbygg Øst, Naturhistorisk museum, Universitetet i Oslo, Rapport 28, 24 s.

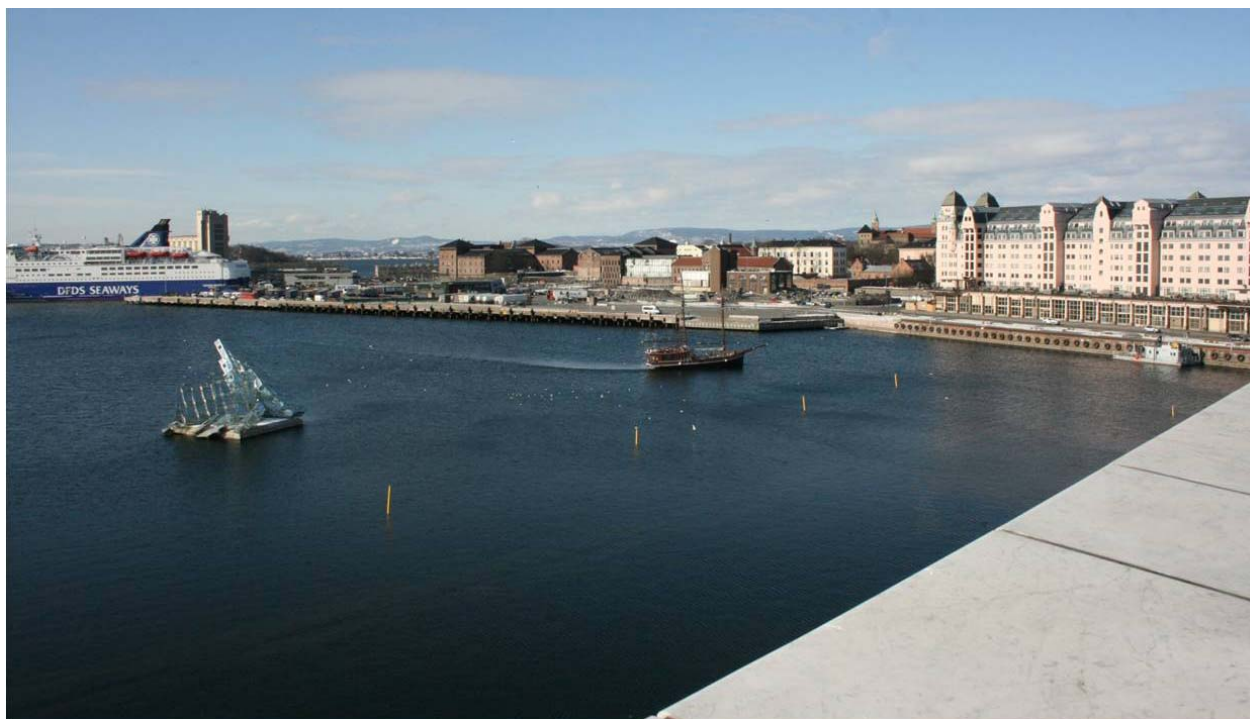
**Figur 1.** Utsikt mot vest fra Operataket 22.03.2013 med kaiene og DFDS Seaways ferger i bakgrunnen. Gesimsen i forgrunnen har liten/ingen misfarging. Foto E. Roaldset 22.03.2013

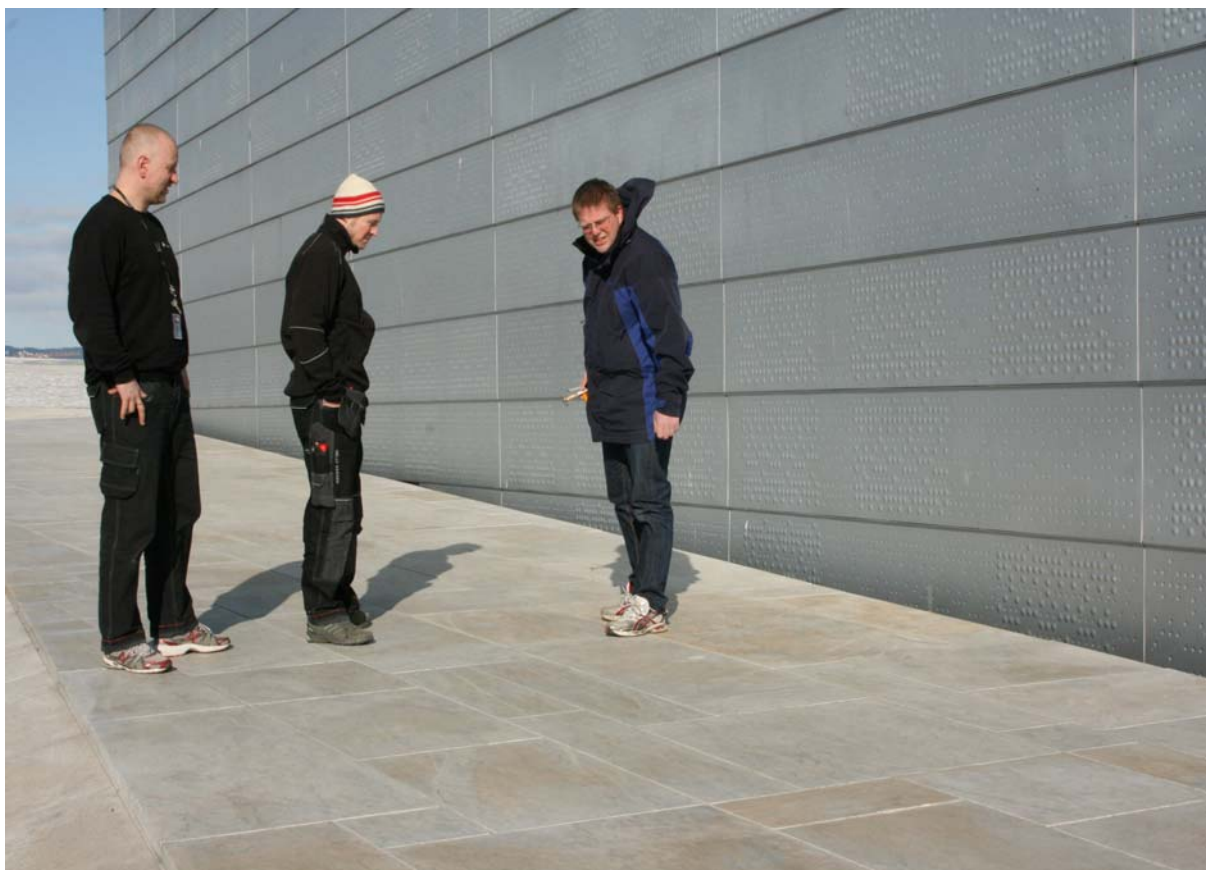
**Figur 2.** SV-siden av operataket med synlig misfarging. Fra venstre Thomas Fredriksen og Ingar Reinsborg, Statsbygg, og Rune S. Selbekk, Naturhistorisk museum, Universitetet i Oslo. Foto: E. Roaldset 22.03.2013.

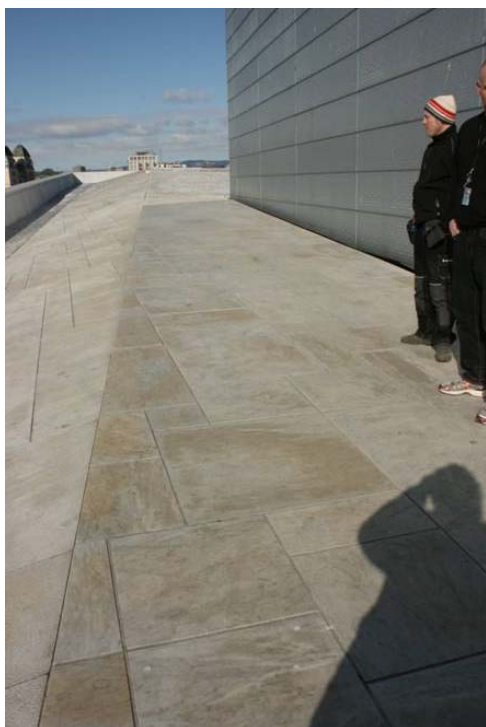
**Figur 3.** Misfarging av marmor på horisontal takflate, svakere misfarging på den skrå flaten som heller mot sørvest. Fotoet er tatt mot nordvest. Til høyre står Ingar Reinsborg og Thomas Fredriksen, Statsbygg. Foto: E. Roaldset 22.03.2013

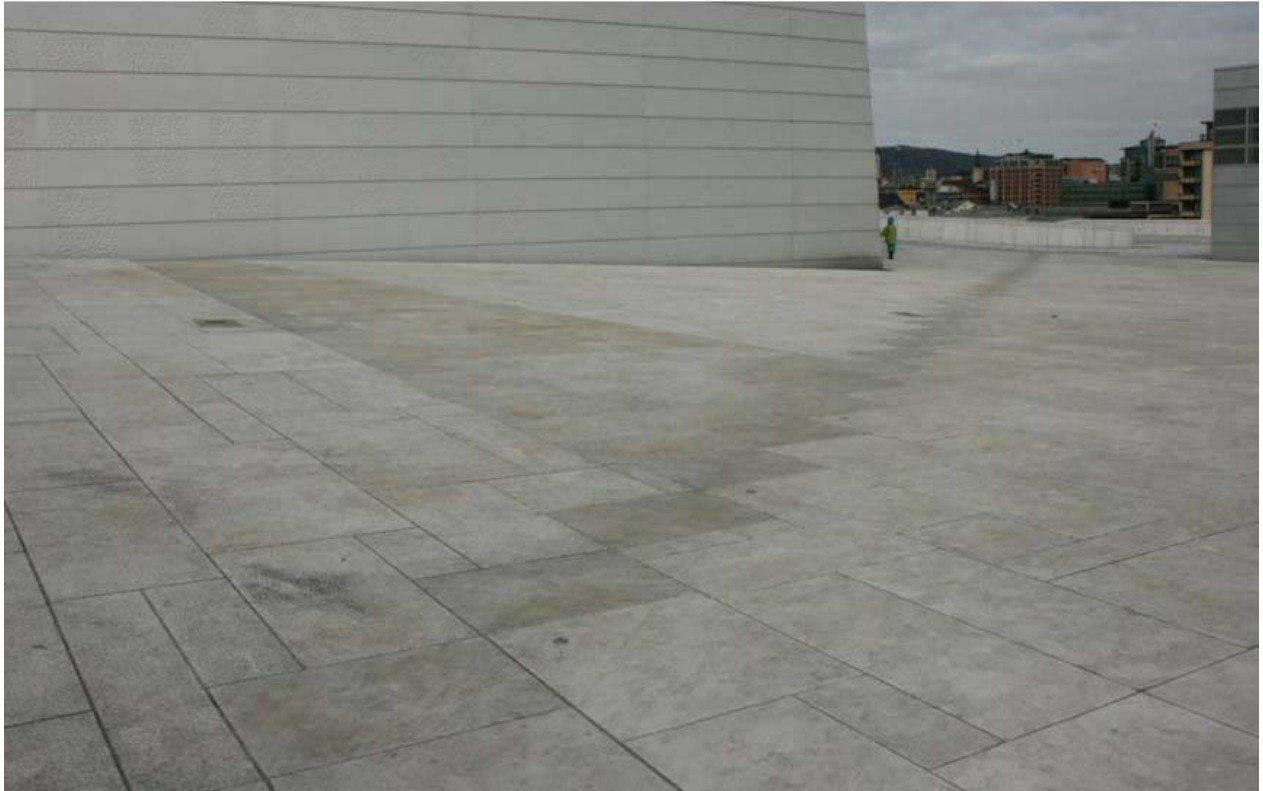
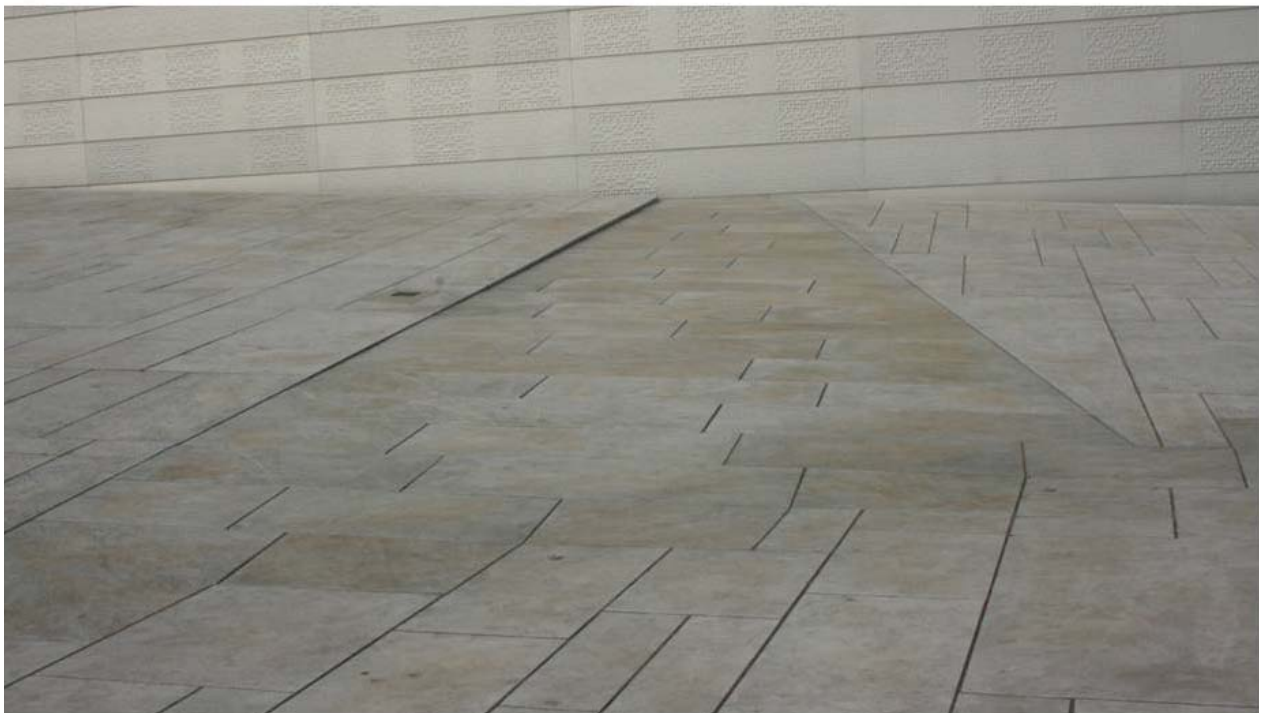
**Figur 4.** Sørsiden av operataket med varierende grad av misfarging. Bildet øverst viser at graden av misfarging varierer, og at den er sterkest i bunnen av en forsenkning med slakt fall mot nordøst, samt på et parti mot veggen. Bildet nederst viser det tilnærmet horisontale feltet med sterkere misfarging enn områdene på siden. Marmorblokkene har opprinnelig vært prikkhogd/polert med ulike overflater. Foto. E. Roaldset 22.03.2013.

De gulbrune fargeendringene er ujevnt fordelt og danner ikke noe entydig mønster. Så vidt vi kunne observere er overflaten, og vertikale sider av gesimsene ikke misfarget. Misfargingen synes å være sterkest nær knekkpunktet/forsenkningen på sørsiden av taket.

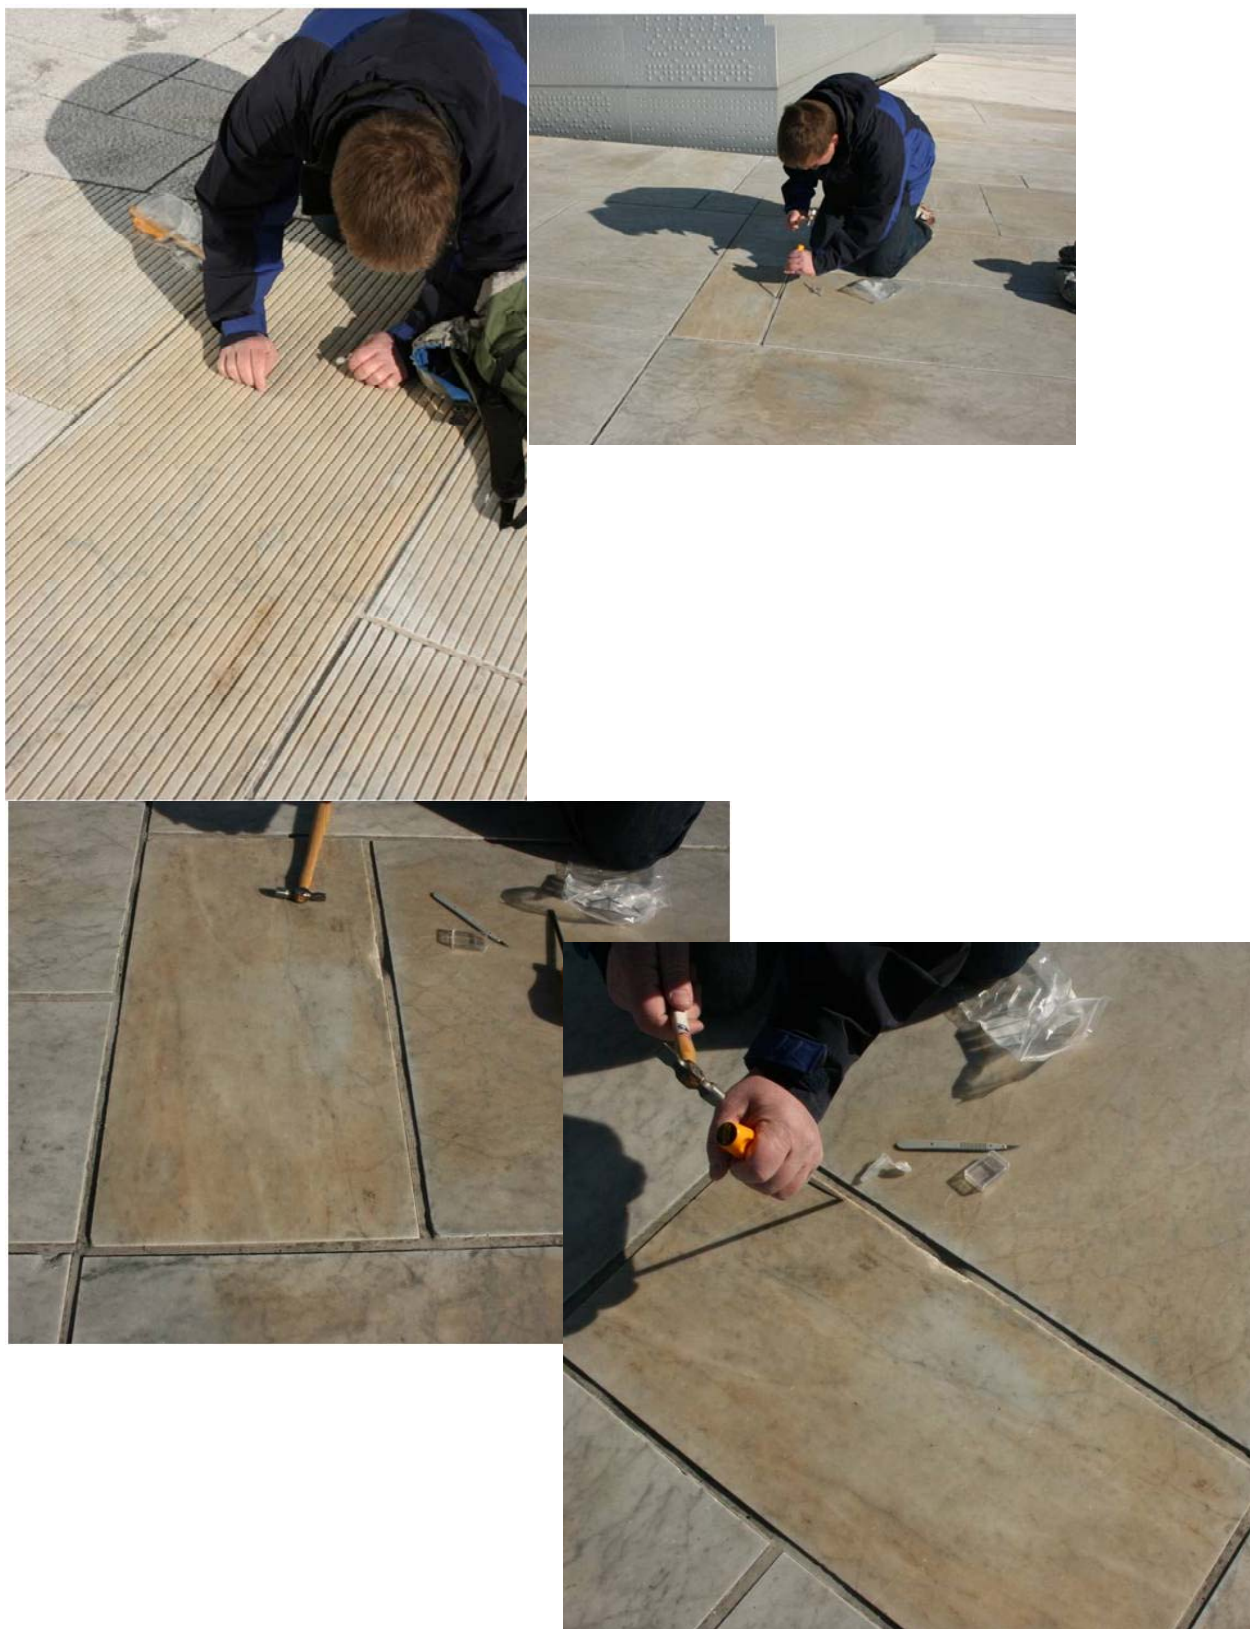
**Figur 5.** Prøvetaking på vestsiden av operataket. Både riflete og glatte flater har misfarging. Rune S. Selbekk tar små prøver av belegget med litt av underlaget. Foto: E. Roaldset, 22.03.2013.

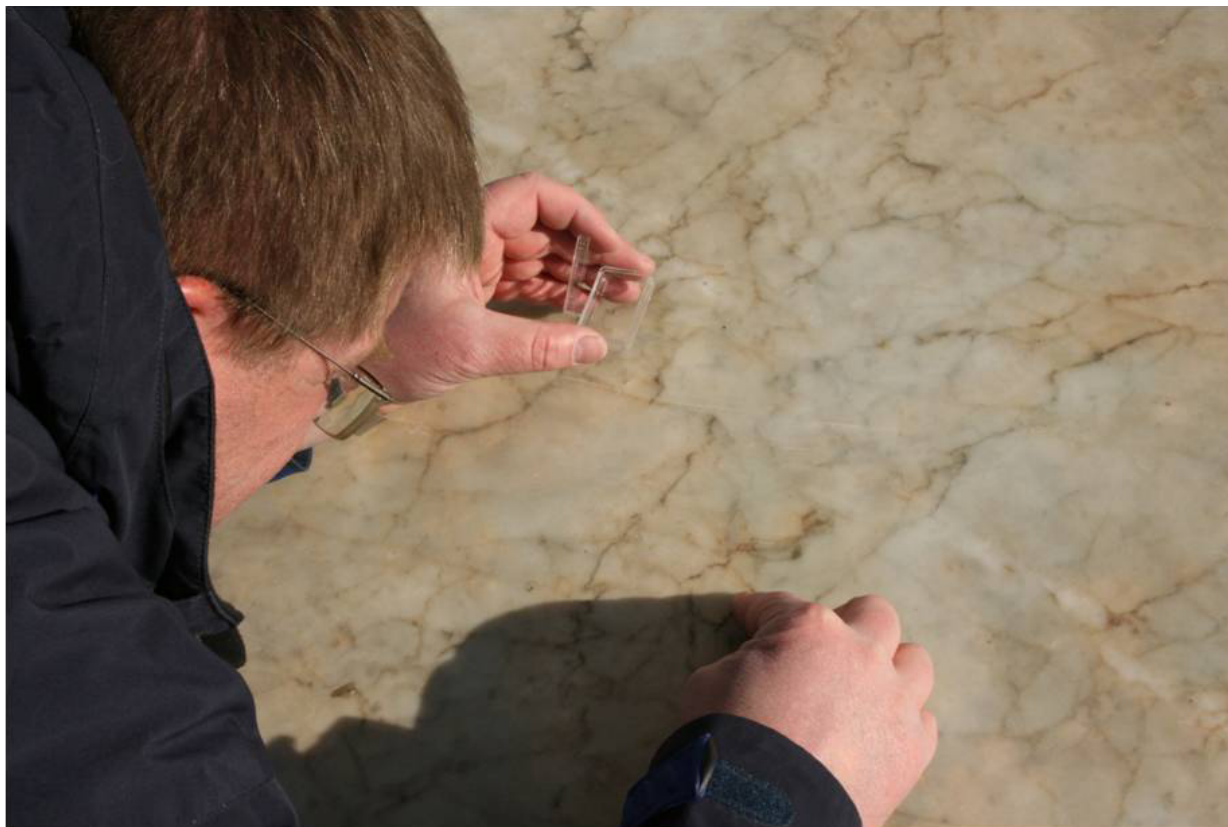
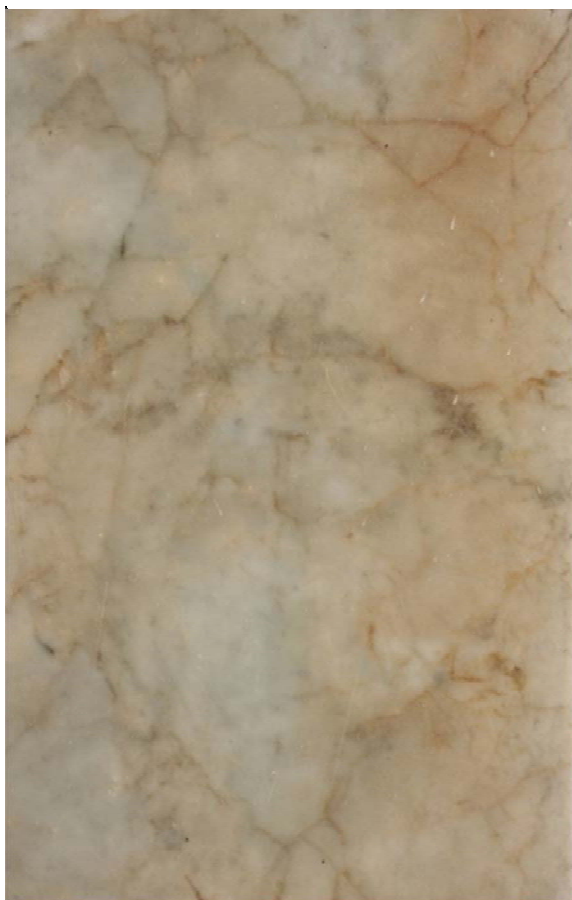
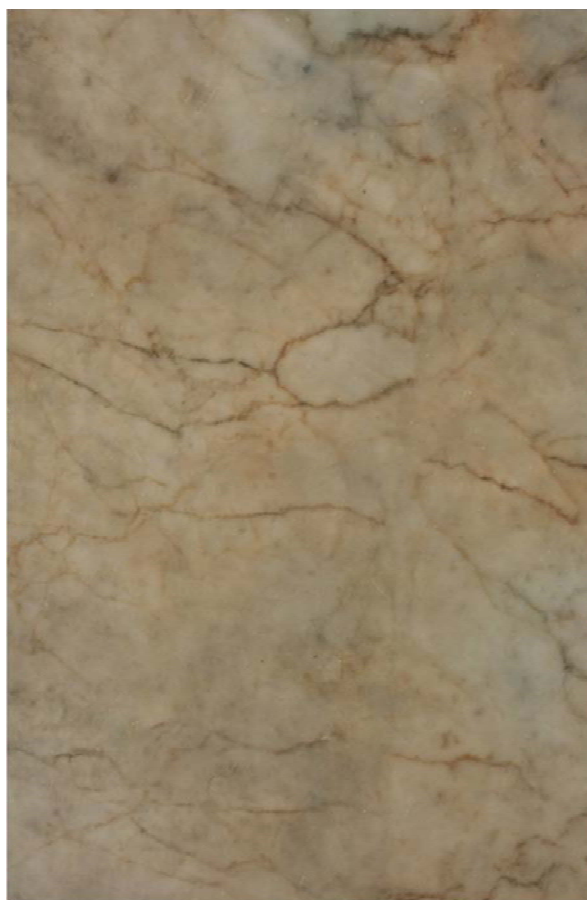
**Figur 6.** Øverst: Prøvetaking ved å skrape misfarget belegg av plan marmorflate. Nederst: misfargingen er ujevn og varierer med marmorens struktur/tekstur. Foto: E. Roaldset 22.03.2013.

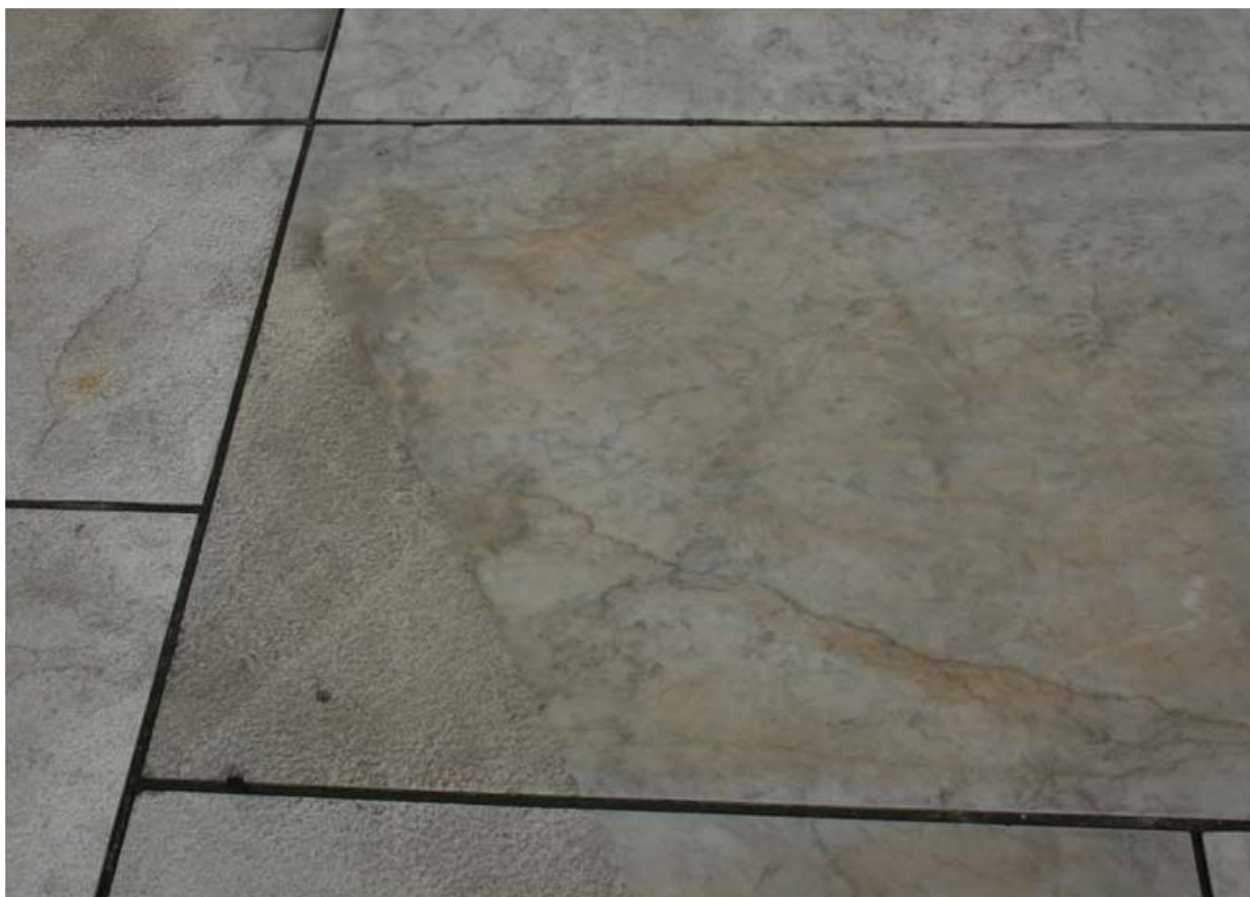
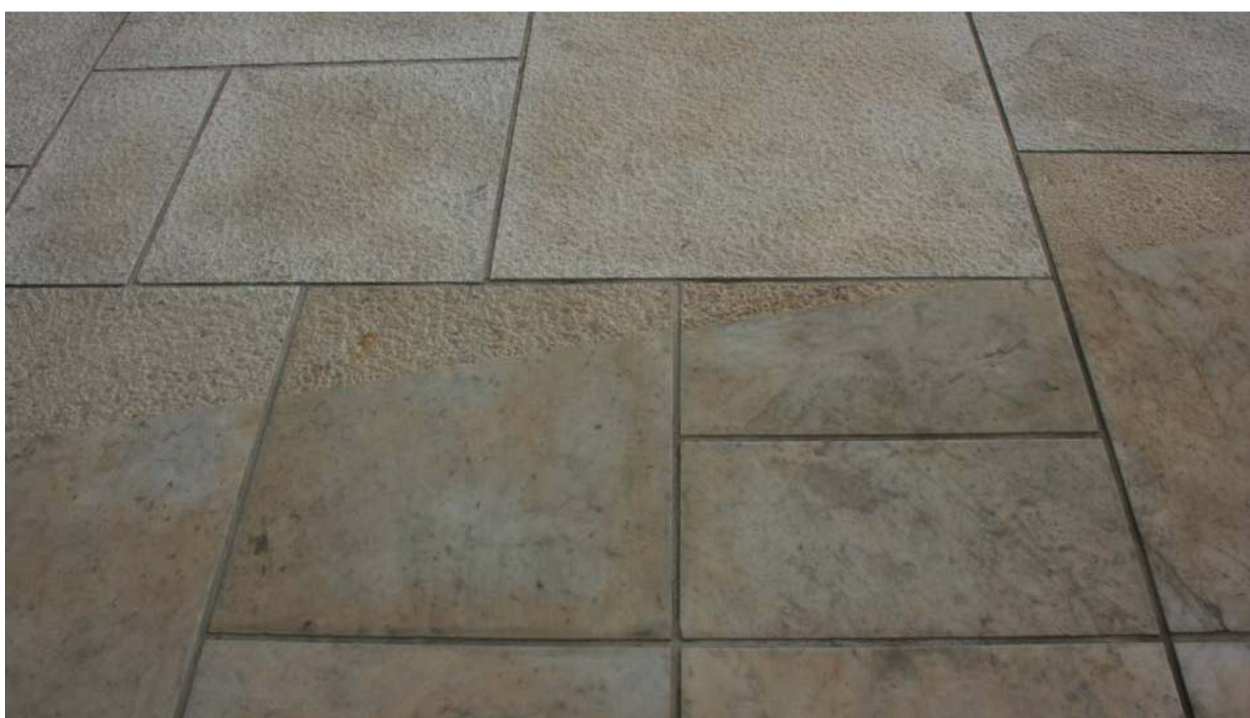
**Figur 7.** Misfarging av både glatte og prikkhamrede marmorflater på sørsiden. Misfargingen varierer både med marmorens struktur/tekstur og hvordan steinen er bearbeidet muligens også med fluor-akryl-kopolymerens egenskaper. Foto: E. Roaldset 25.03.2013.

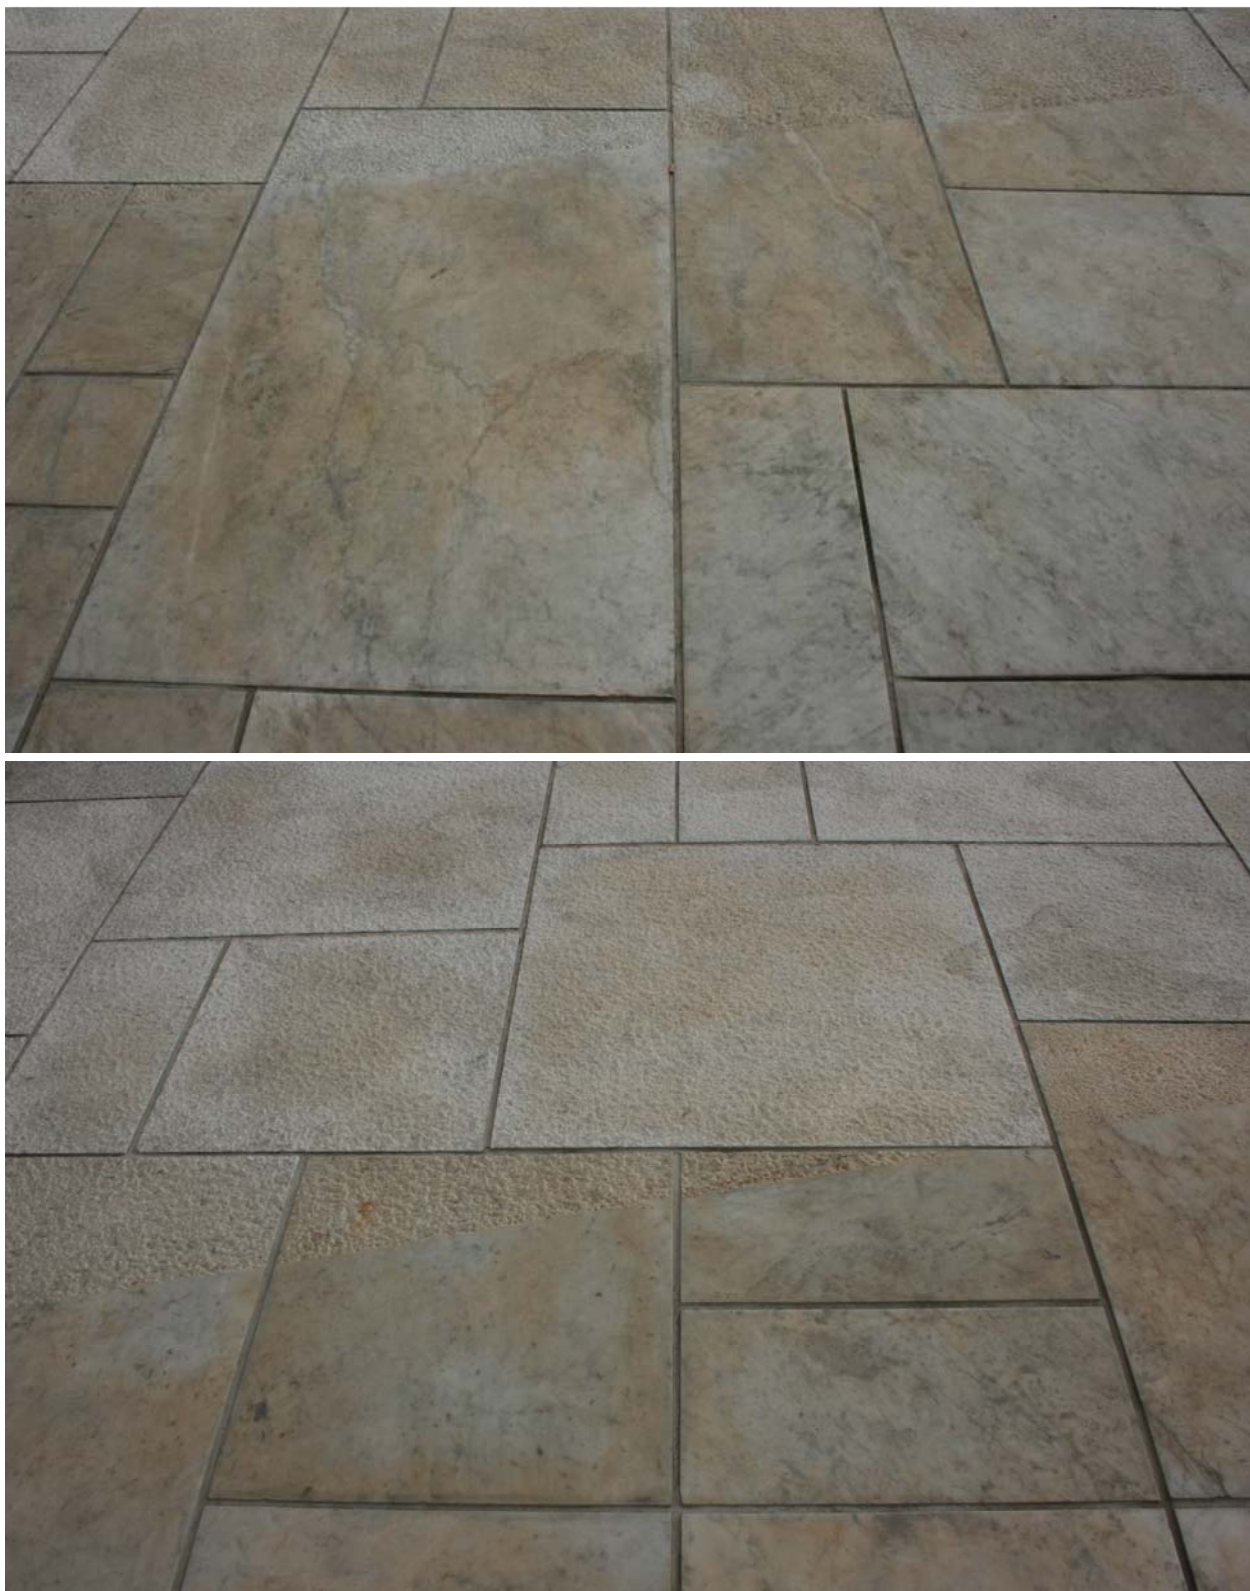
**Figur 7 forts.** Misfarging på både glatte og prikkhamrede marmorflater på sørsiden. Misfargingen varierer med marmorens struktur/tekstur, hvordan steinen er bearbeidet, muligens også med fluor-akryl-kopolymerens egenskaper. Foto: E. Roaldset 25.03.2013.

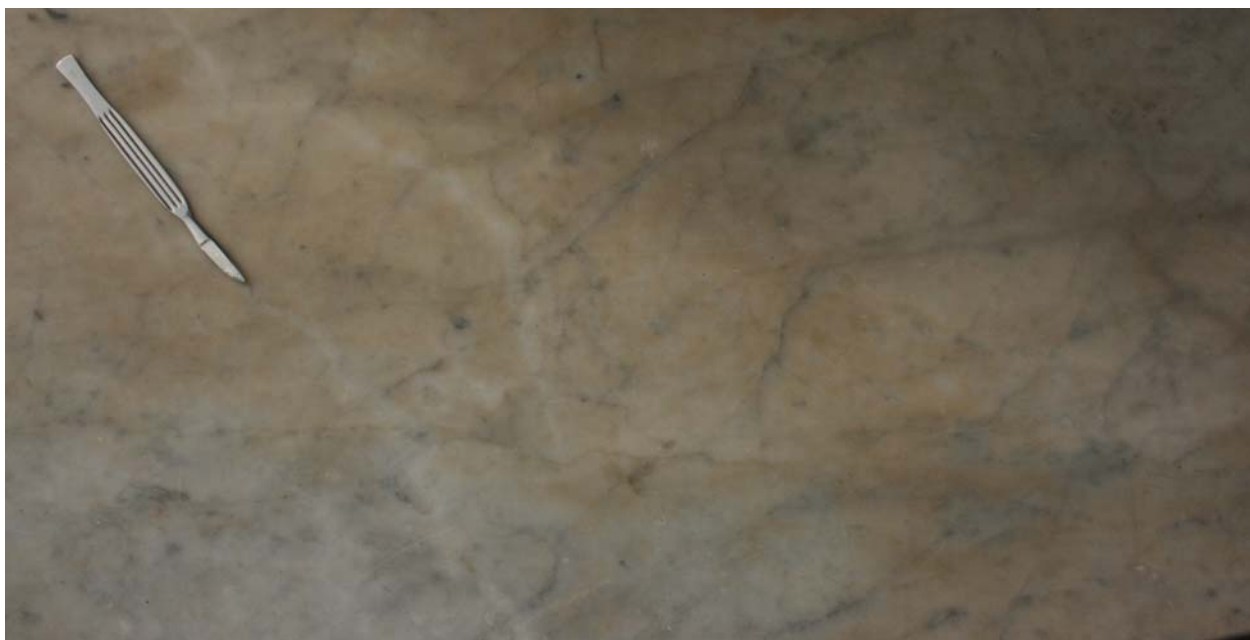
**Figur 8.** Kvartsrike soner i marmor. Sonene har lav porøsitet. Kvarts er dessuten mer bestandig enn kalsitt. Dette viser at misfargingen også avhenger av mineralogien.  
Foto: E. Roaldset 25.03.2013

- Kan mindre grad av misfarging på gesims og vertikale flater skyldes at disse ikke er behandlet med fluor-akryl-kopolymer?
- Det er ikke misfarging på kvartsrike partier noe som kan skyldes at polymeren i liten grad fester seg til/trenger inn i kvarts.

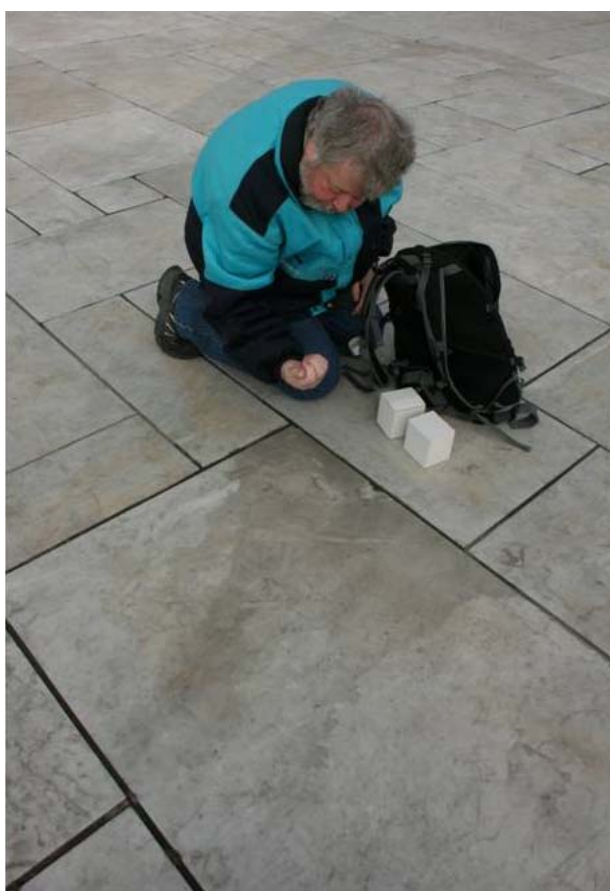
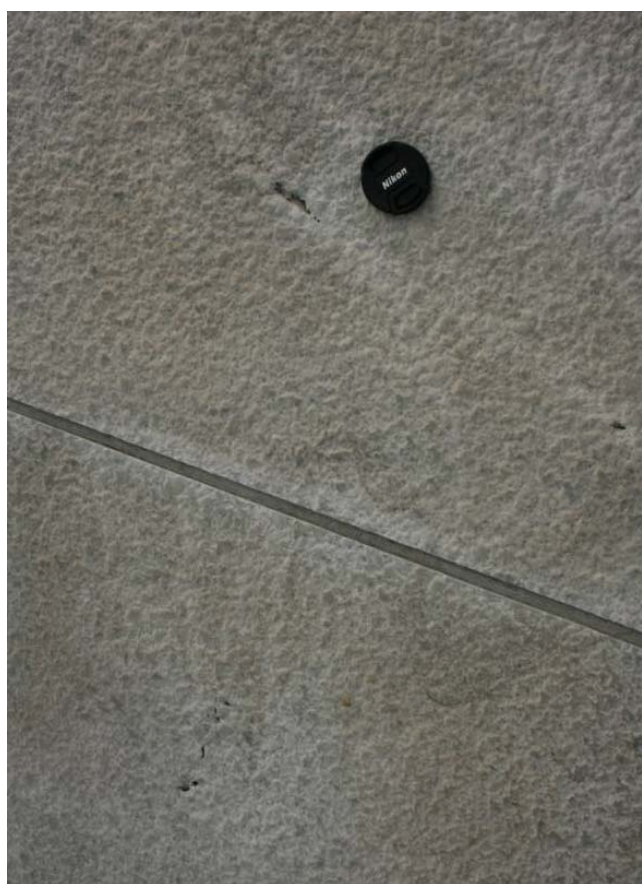
**Figur 9** Til venstre: Hans-Jørgen Berg som ved hjelp av kobbertape prøvetar brunt og sort belegg for SEM-EDS analyse. Til høyre: kvartsrike soner med "hull" etter oppløst/forvitret mineral, sannsynligvis gips ( $\text{CaSO}_4 \cdot 2\text{H}_2\text{O}$ ). Foto: E. Roaldset 25.03.2013.

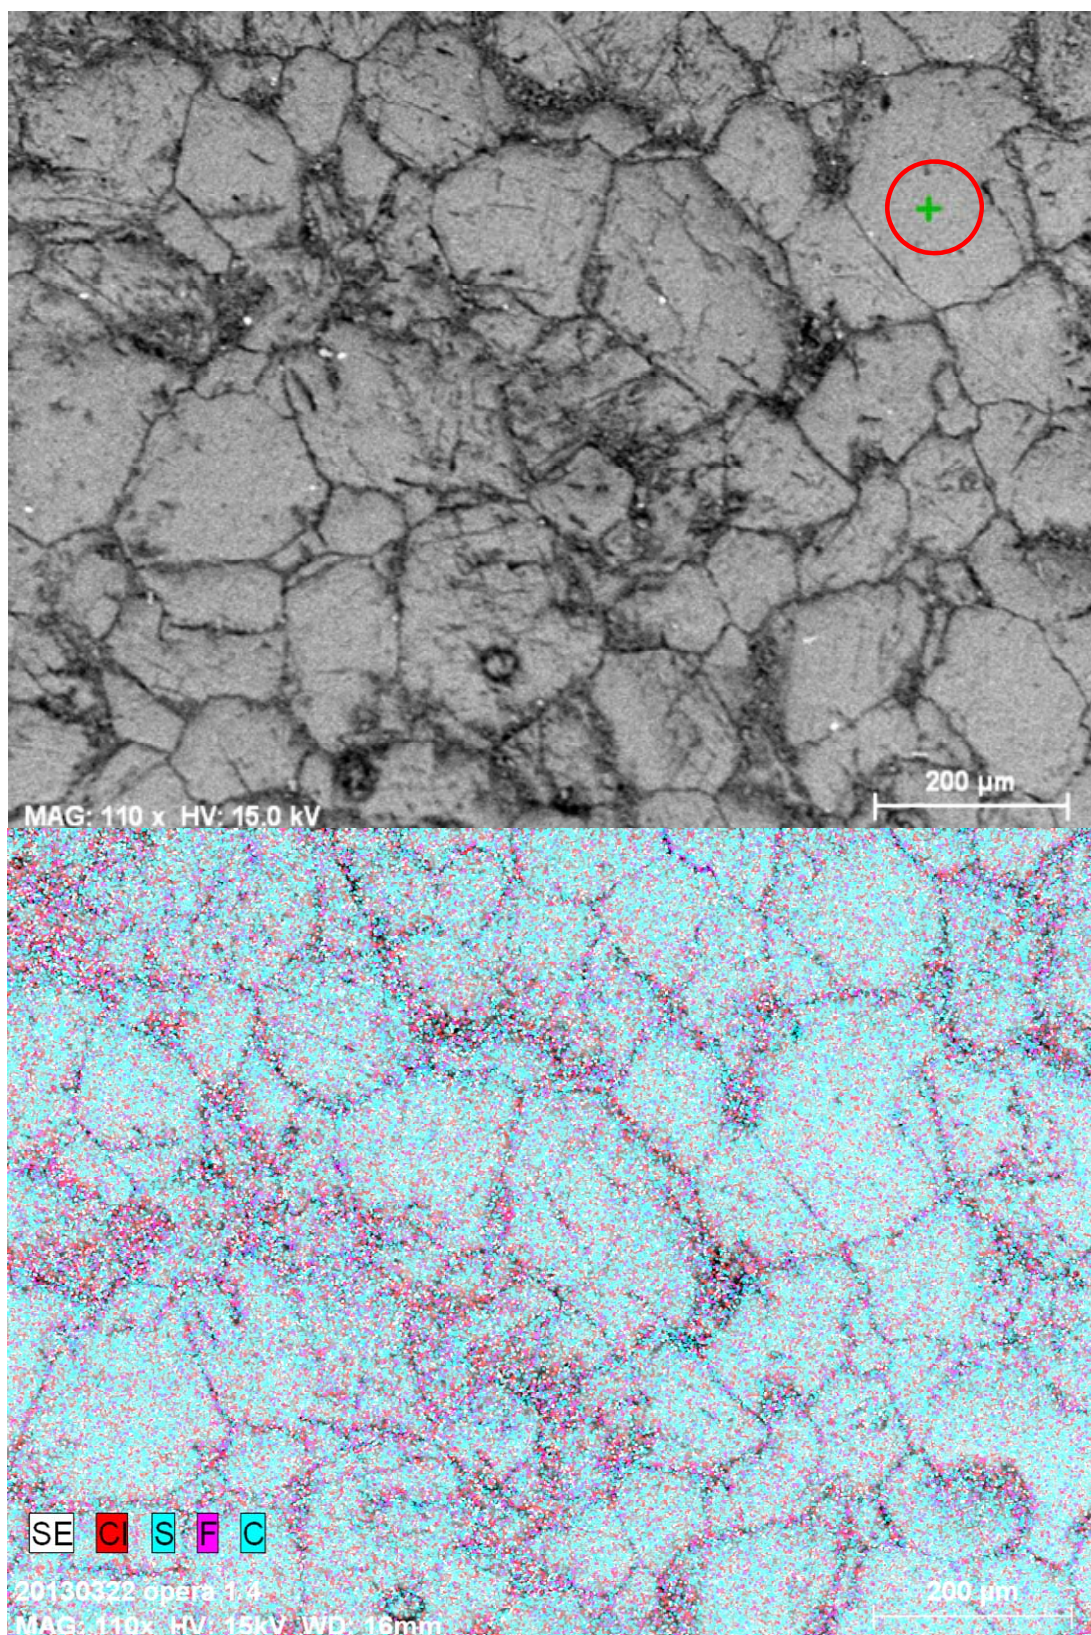
**Figur 10.** Utsnitt av brunlig, marmoroverflate behandlet med fluor-akryl-kopolymer. Øverst: Analysepunktet (merket +) angitt på SEM-bildet, viser kalsitt ( $\text{CaCO}_3$ ). Nederst: Et sammensatt elementkart («element map») som viser hvordan klor (Cl), svovel (S), fluor (F) og karbon (C) fordeler seg på mikroskala nivå. Fluor er konsentrert i grenser mellom mineralhorn. Det er lite fluor på mineralflatene.

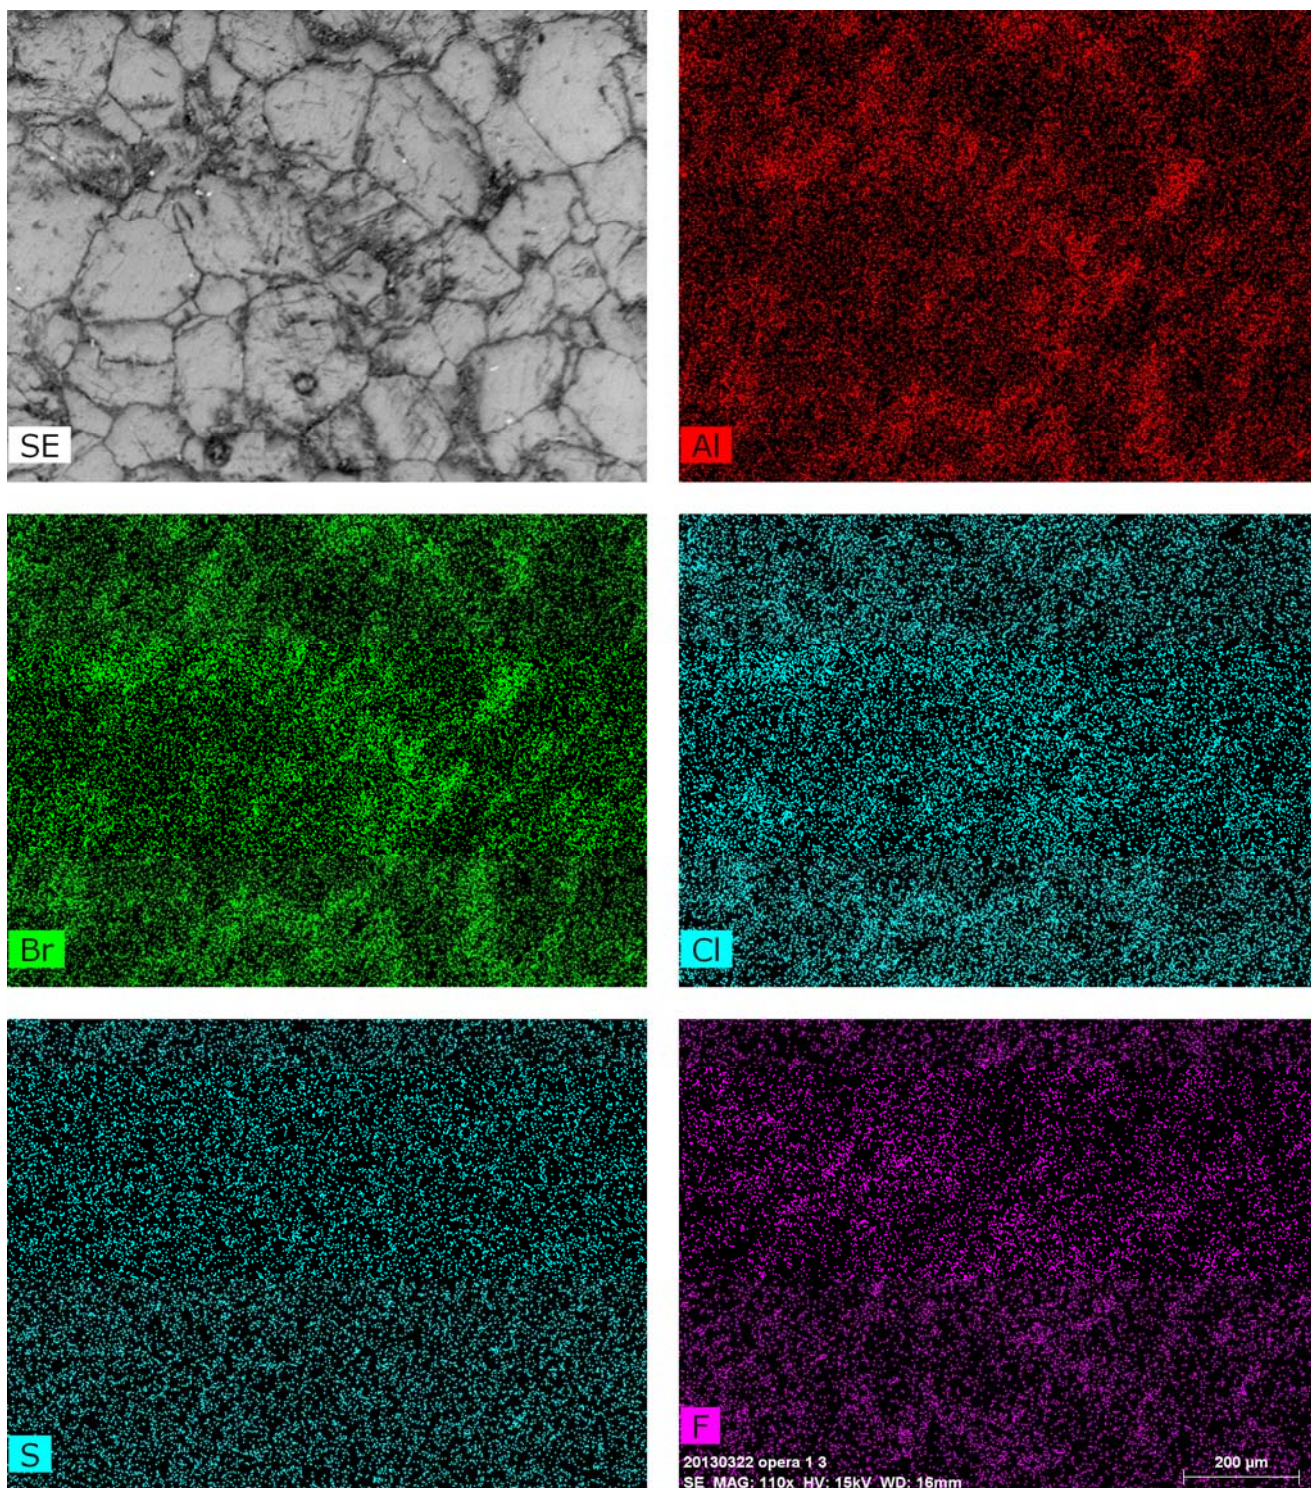
**Figur 11 .** SEM/EDS elementanalyse («element map») over utsnittet vist øverst til venstre. Aluminium (Al), brom (Br) og klor (Cl) fordeler seg på samme måte, og er anrikt i/langs korn grenser. Svovel fordeler jevnt over det hele noe som gjenspeiler at elementet er i selve marmoren. Fluor som skal være jevnt påført med fluor-akryl-kopolymer beskyttelsen, fordeler seg ujevnt, med mest i korn grenser/mikrosprekker.

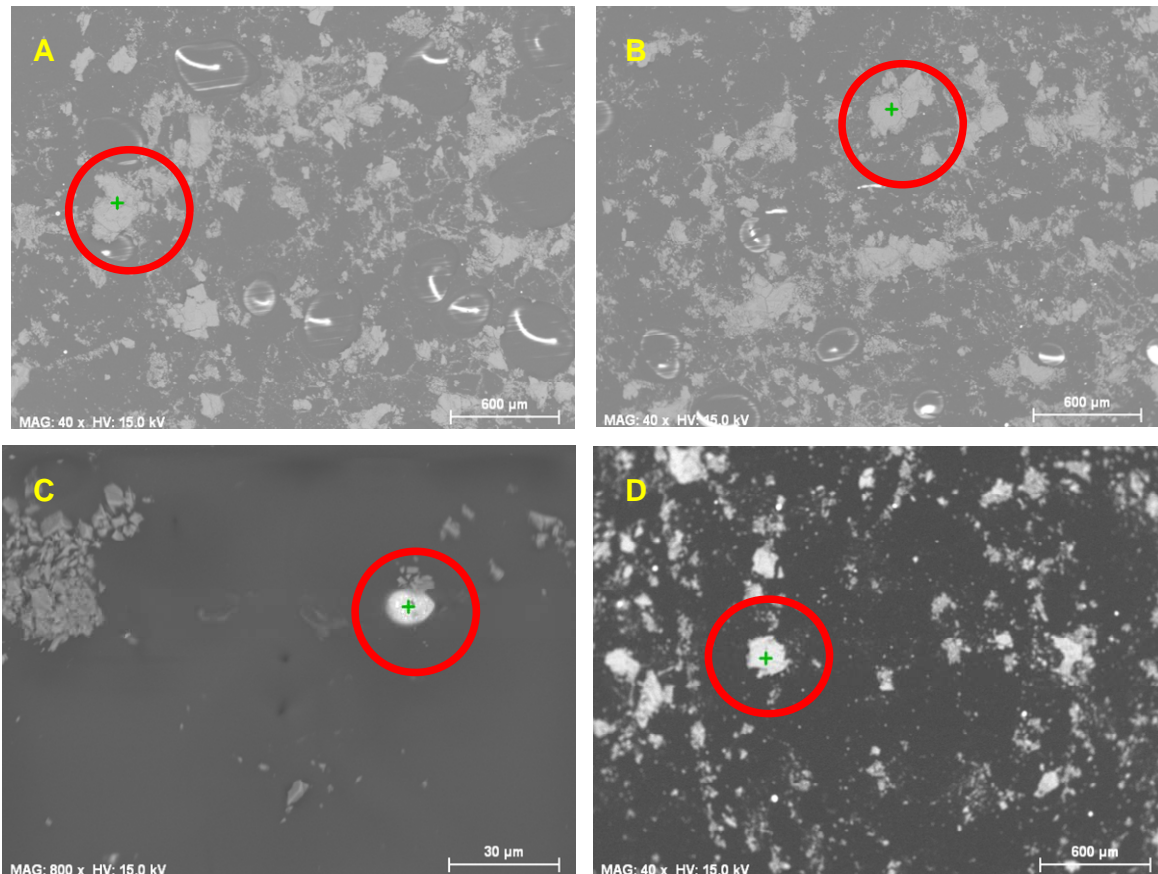
**Figur 12.** Partikler i brunt belegg på vestsiden av taket (se Figurene 5 og 6.) Målestokken (i  $\mu\text{m}$ ) er angitt ved svak strek i nederst i venstre hjørne. Punktanalyser av utvalgte partikler. De helt lyse fragmentene (se C og D, innringete partikler) er jern, antakelig fra skjærebrennere og armeringsjern.

**A:** Den analyserte partikkelen består hovedsakelig av Ca, O og C, dvs. av kalsitt og kan være fra marmoren. Noen av småpartiklene kan være sementstøv fra rivnings/byggearbeidene i området.

**B:** Den analyserte partikkelen består hovedsakelig av Ca, O og C, dvs. av kalsitt, og kan være fra marmoren. K og litt Mg kan også være fra marmoren, eller salt fra sjøen.

**C:** Den lyse partikkelen består av Ag (sølv), Si, Ca og mye C (stort overskudd i forhold til Ca, stammer fra polymer belegget?), litt Na og Mg (sjøsalt?).

**D:** Den analyserte partikkelen består hovedsakelig av Ca, O og C, dvs. av kalsitt og kan være fra marmoren.

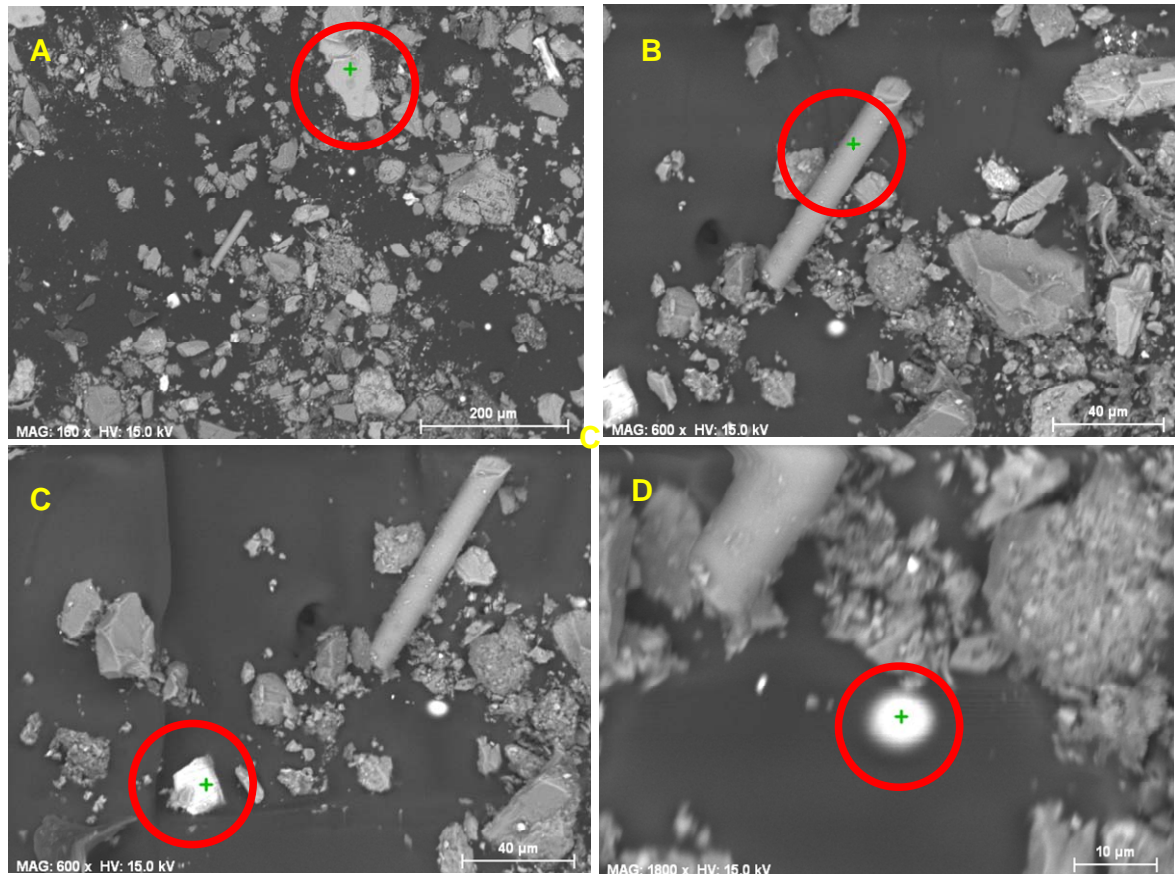
**Figur 13.** Partikler fra sort belegg på sørsiden av taket (se Figur 9). Målestokken (i µm) er angitt ved svak strek i nederst i venstre hjørne. Punktanalyser av utvalgte partikler. De fleste partiklene er støv fra ferger og turistskip, og de pågående bygge-/anleggsarbeidene i Bjørvika. De helt lyse fragmentene (se C og D, innringete partikler) er jern, antakelig fra skjærebrennere og armeringsjern.

**A:** Den analyserte partikkelen med noe av omliggende, består av K, Si, Al, Mg, Fe, Ti og O. Kan være feltspat/leirmineral og titanholdig jern

**B:** Den analyserte partikkelen inkl. noe av partiklene under, består av Si, Ca, Al, O og C, med spor av Na, Mg og K. Det kan være biologisk materiale, sammen med sementstøv, silikatmineral (leirmineral) og spor av salt fra fjorden.

**C:** Den lyse partikkelen består av Fe (jern), noe Ti (titan), og noe C, fra skjærebrenner/-armeringsjern og eksos

**D:** Den lyse partikkelen består av Ag (sølv), øvrige elementer er Ca, Si, litt Al, O og C, hvilket tyder på støv med silikater (kvarts/feltspat) og kalsitt, enten fra marmoren eller sementstøv fra rivningsarbeidene.

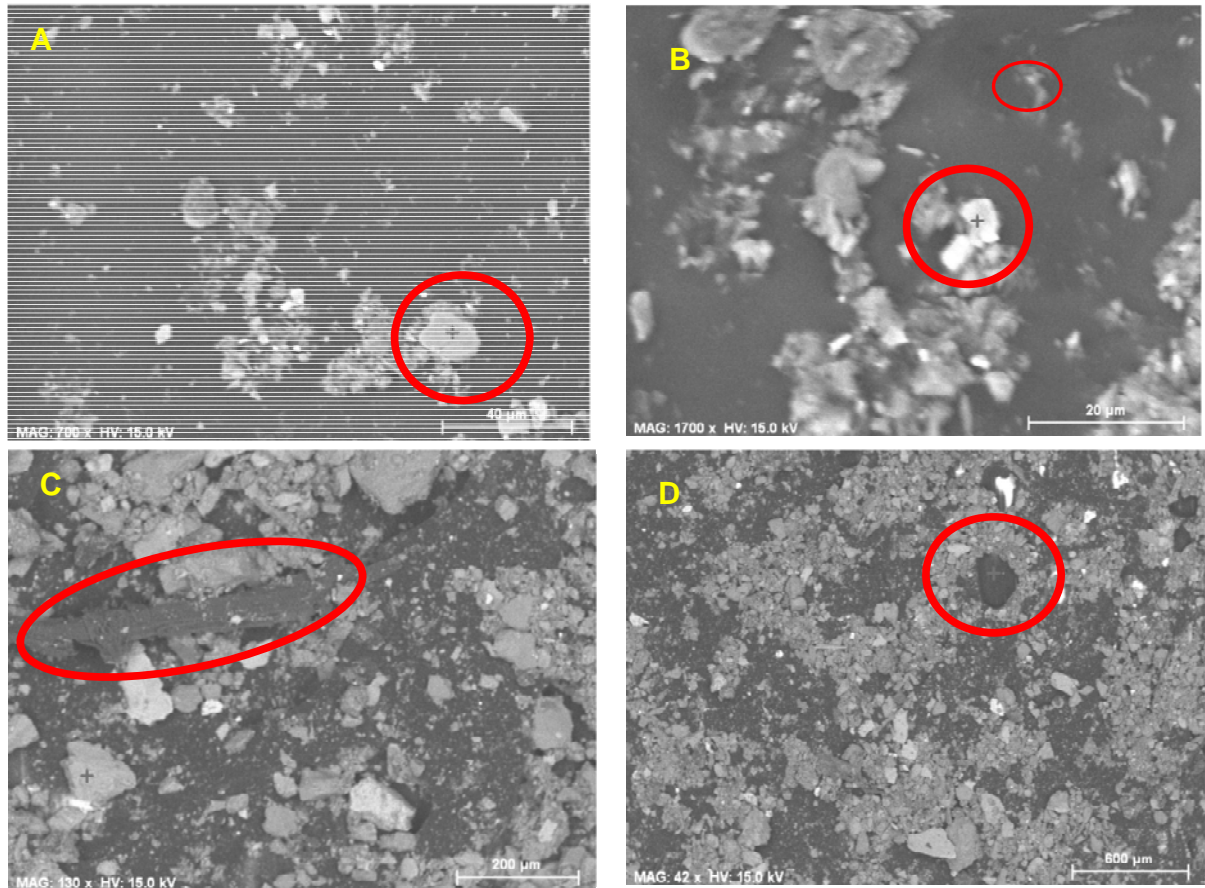
**Partikler i snø, nordvent skråtak ved operaens hovedinngang.**

**Figur 14** . Partikler i snø fra nederst på skråtaket, sørøst for hovedinngangen. Målestokken er angitt ved svak strek i nederst i venstre hjørne i  $\mu\text{m}$ . Punktanalyser av utvalgte partikler. De fleste partiklene er støv fra de pågående bygge-/anleggsarbeidene i Bjørvika. De helt lyse fragmentene (se B, innringet partikkel er jern antakelig fra skjærebrennere og armeringsjern..  
**A:** Den analyserte partikkelen består av K, Al, Si, C og O, samt spor av Fe (jern).  
**B:** Den analyserte partikkelen består av jern. Nærmeste tilgrensende partikler er isopor (karbon)  
**C:** Det lange fragmentet består av karbon (76%) og oksygen, samt små mengder silisium og er organisk fiber. De hvite partiklene er jern.  
**D:** Det mørke fragmentet er sot (karbon) fra trafikk/fyring eller fra fergetrafikken.
