Kart og lengdesnitt, nytt dreneringssystem, 2023

Graving ved Brl. 2A, juli og august, 2022

Ny grøft for spillvannsledning, januar-februar, 2023

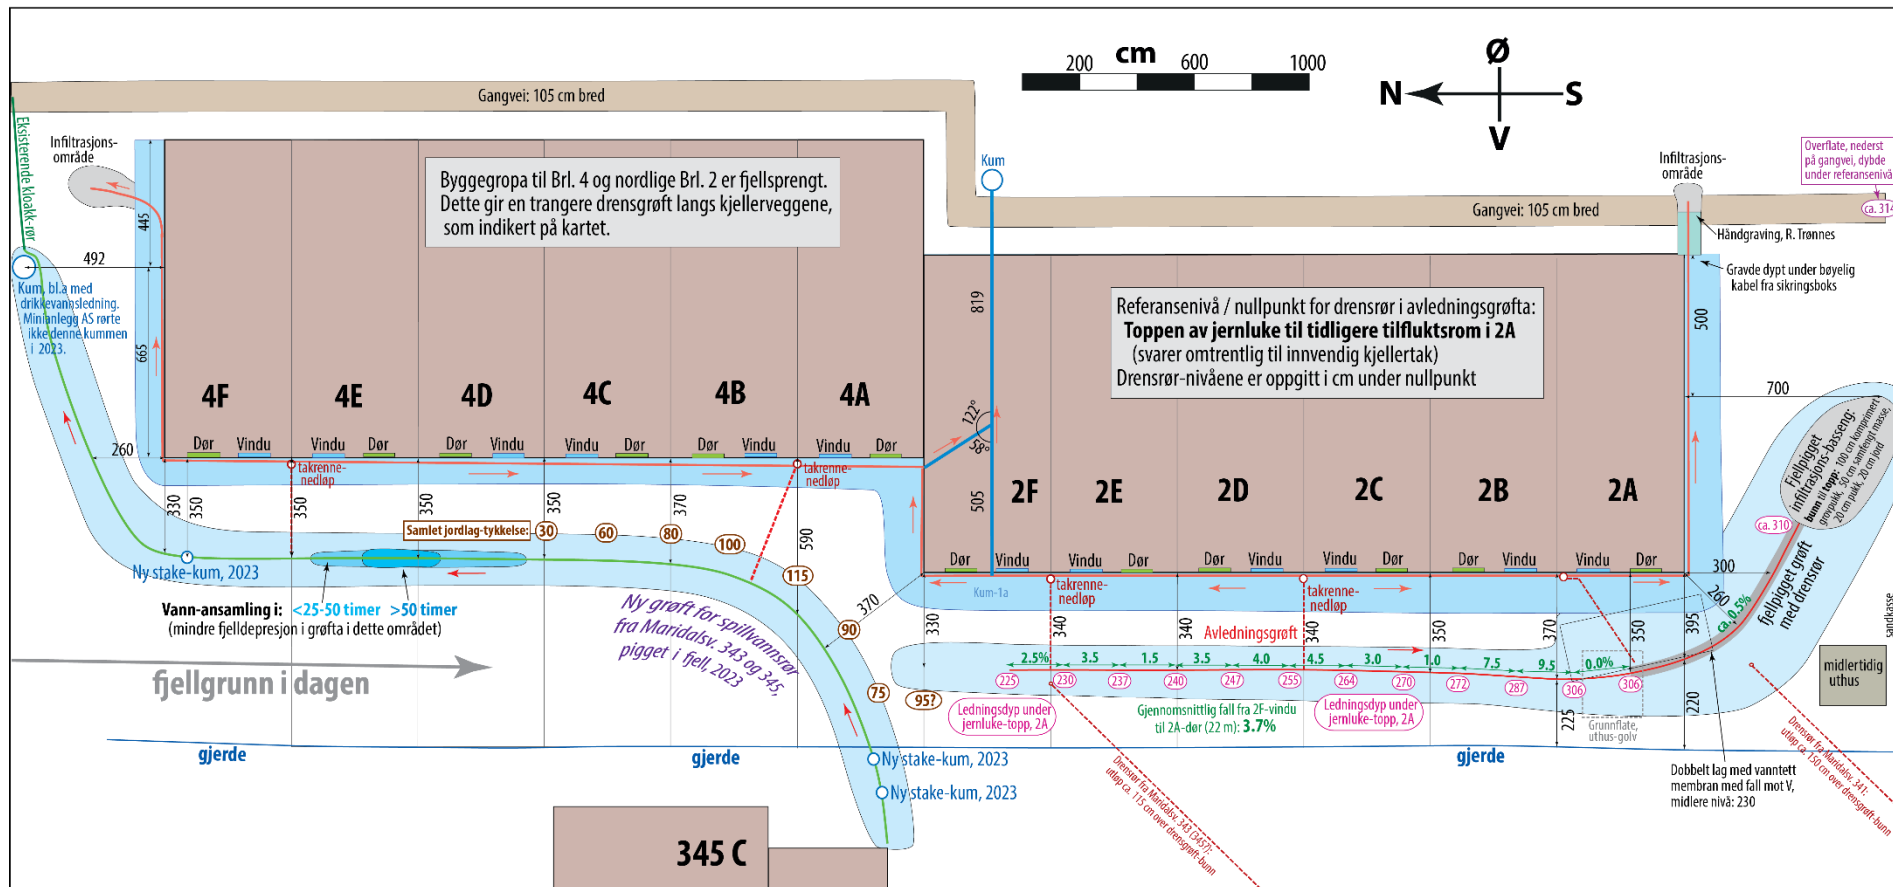
Drensrørenes fall: Basert på tallene til H. Rønning, 25. juni og 11. august, 1958 (se **neste side**). Plasseringene av høydepunktene (HP) ved ved 2A-sørvegg og 4F-nordvegg, samt knekkpunktet for fall-endering langs vestsiden av Brekkelia 4 (235 cm under topp-grunnmur), er kun omtrentlige.

Justeringer i 2023: **Høydeangivelser** (avstand til topp-grunnmur) i **grønn farge**. Høydepunktene ca. 3 m fra vestveggen utenfor nord- og sørveggen ble flyttet til NV- og SV-hjørnene. Fall-gradienten langs vestsiden av Brl 4 (4F til 4A) ble jevnet ut over hele strekningen. **Inngang til hovedutløp** (vestvegg, 2F): Før 2023 var forbindelsen (uten direkte kobling) plassert inne i en betonghule, der de gamle N-S-gående teglsteinsrørene kom inn ca. 8 cm over hovedutløpet. Betonghulen er nå fjernet. Nivellering mellom inngangene til til hovedutløp og grenrør gir en høydeforskjell på 32 cm. Dersom **grenrørinngangen er på 285**, vil **hovedrør-inngangen være på 253**. Med en avstand på 210+360 = 570 rundt NV-hjørnet, vil gjennomsnittsfallet på denne strekningen være 5.6%.

Nytt høydepunkt ved 2C-2D-grensen: **240**.

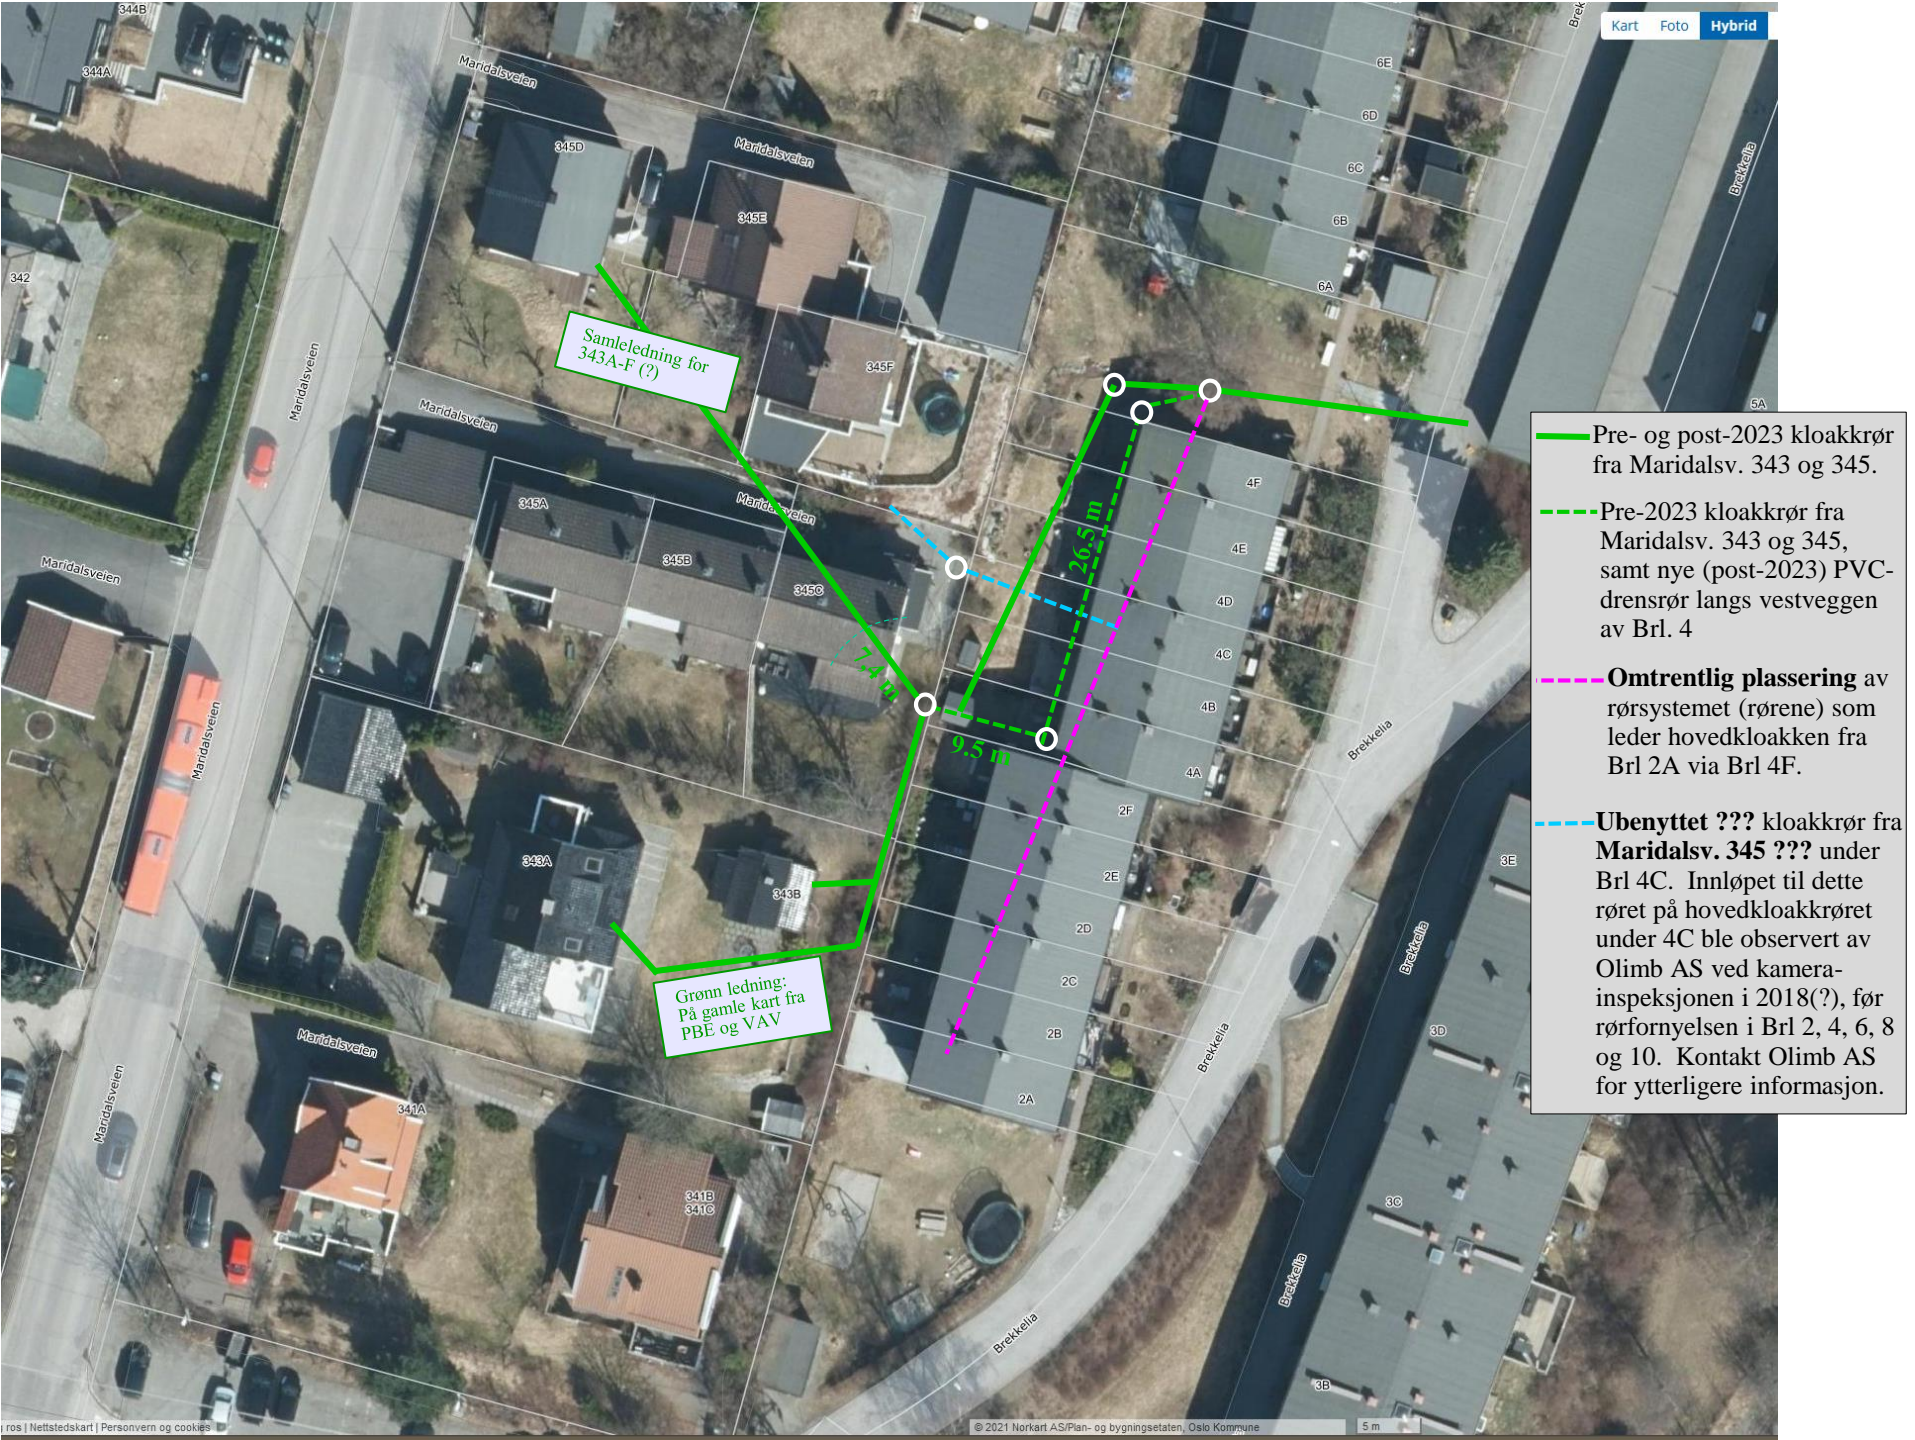
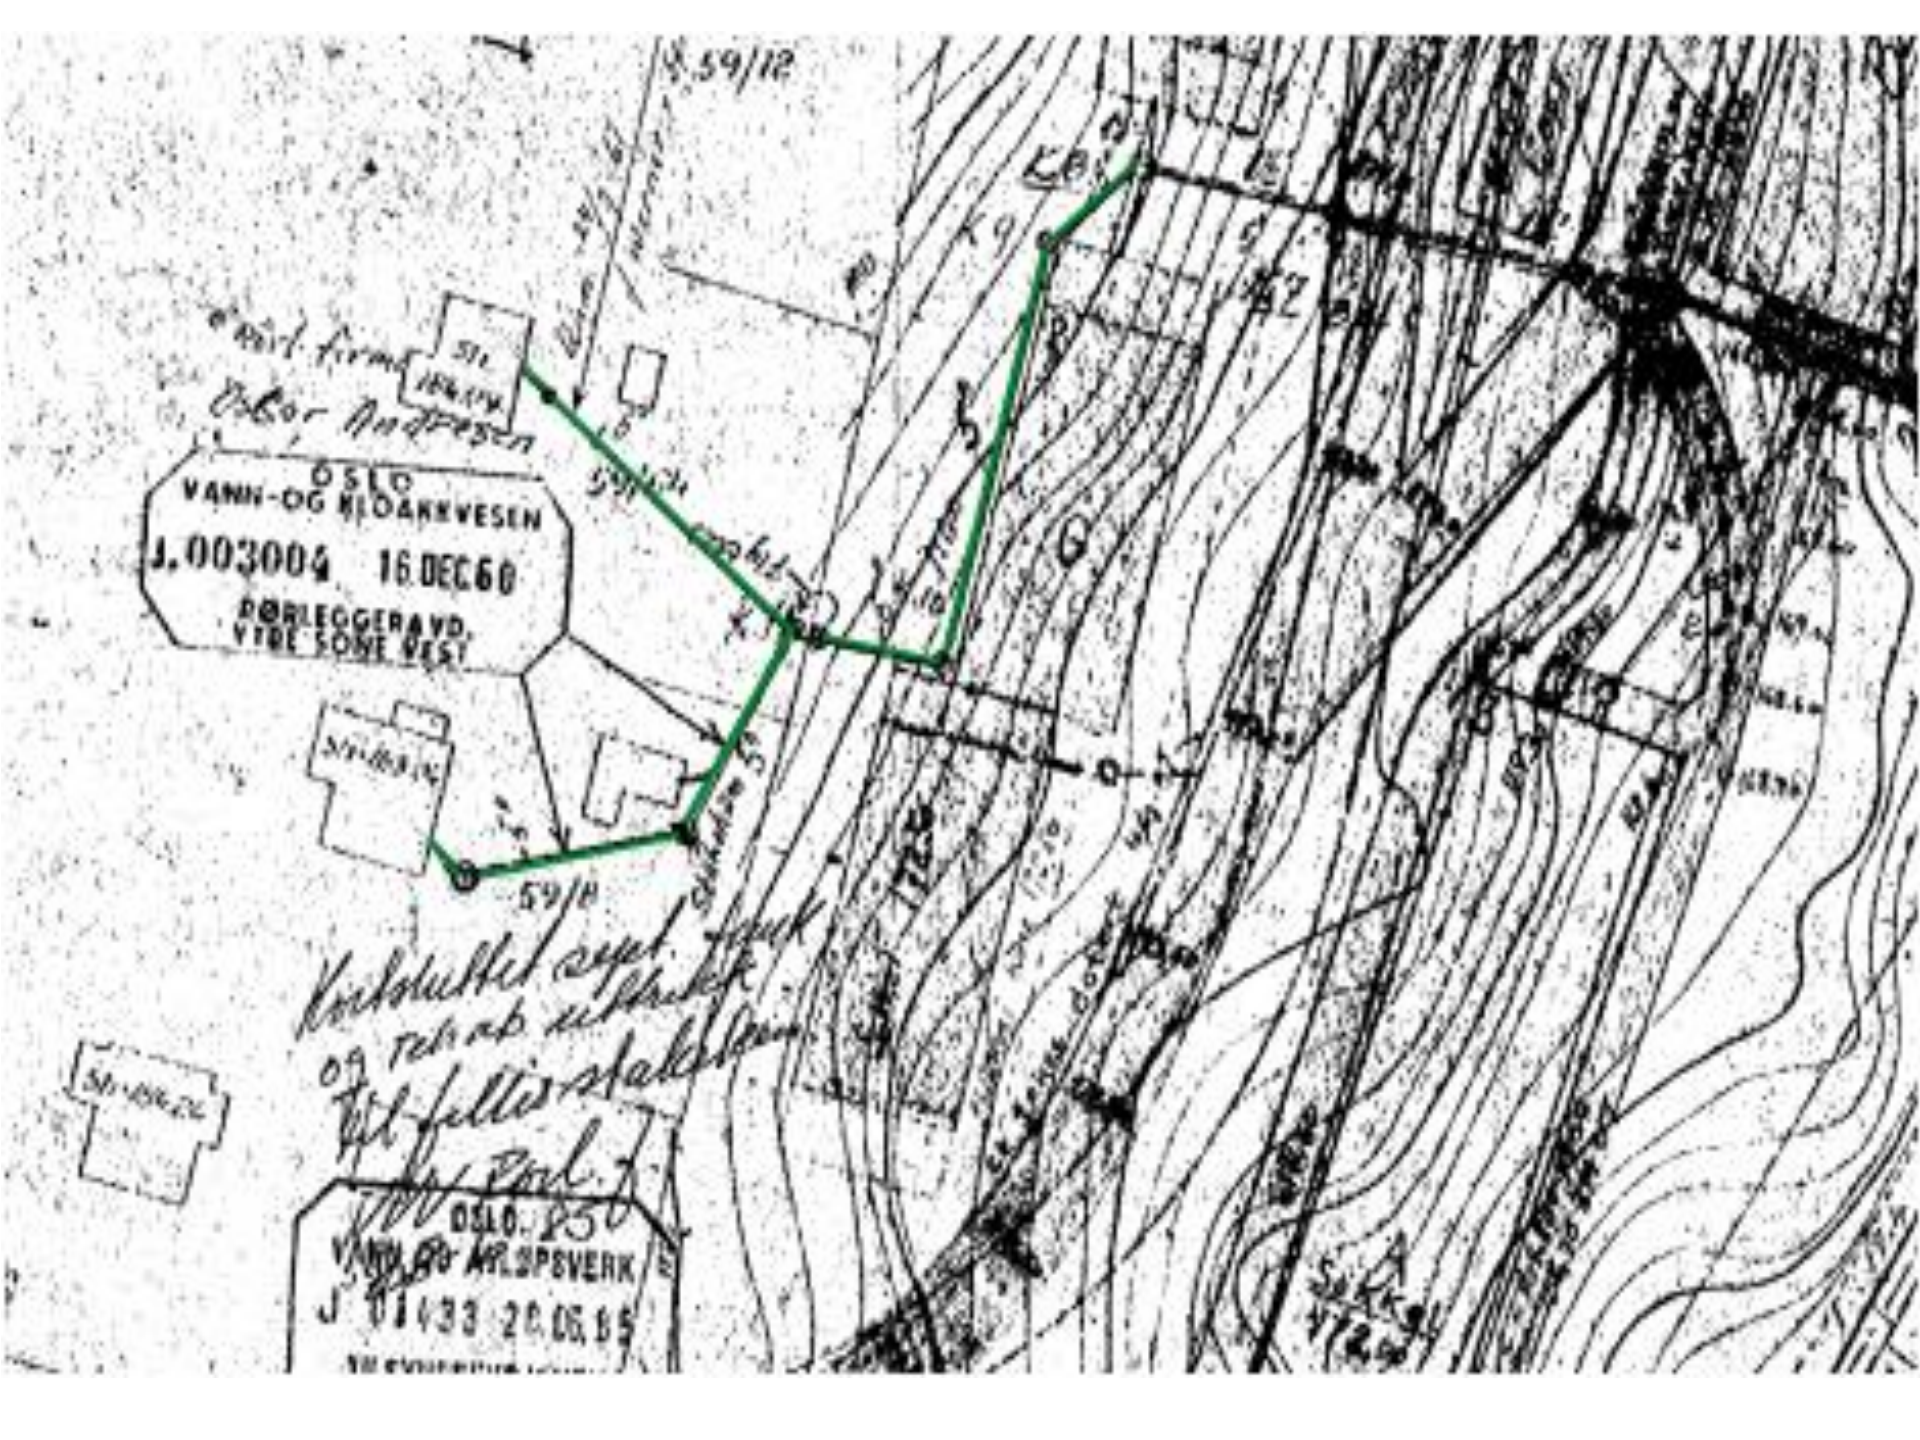
--- **Ubenyttet ???** kloakkrør fra Maridalsv. 345 ??? under Brl 4C. Innløpet til dette røret på hovedkloakkrøret under 4C ble observert av Olimb AS ved kamera-inspeksjonen i 2018(?), før rørfornyelsen i Brl 2, 4, 6, 8 og 10. Kontakt Olimb AS for ytterligere informasjon.

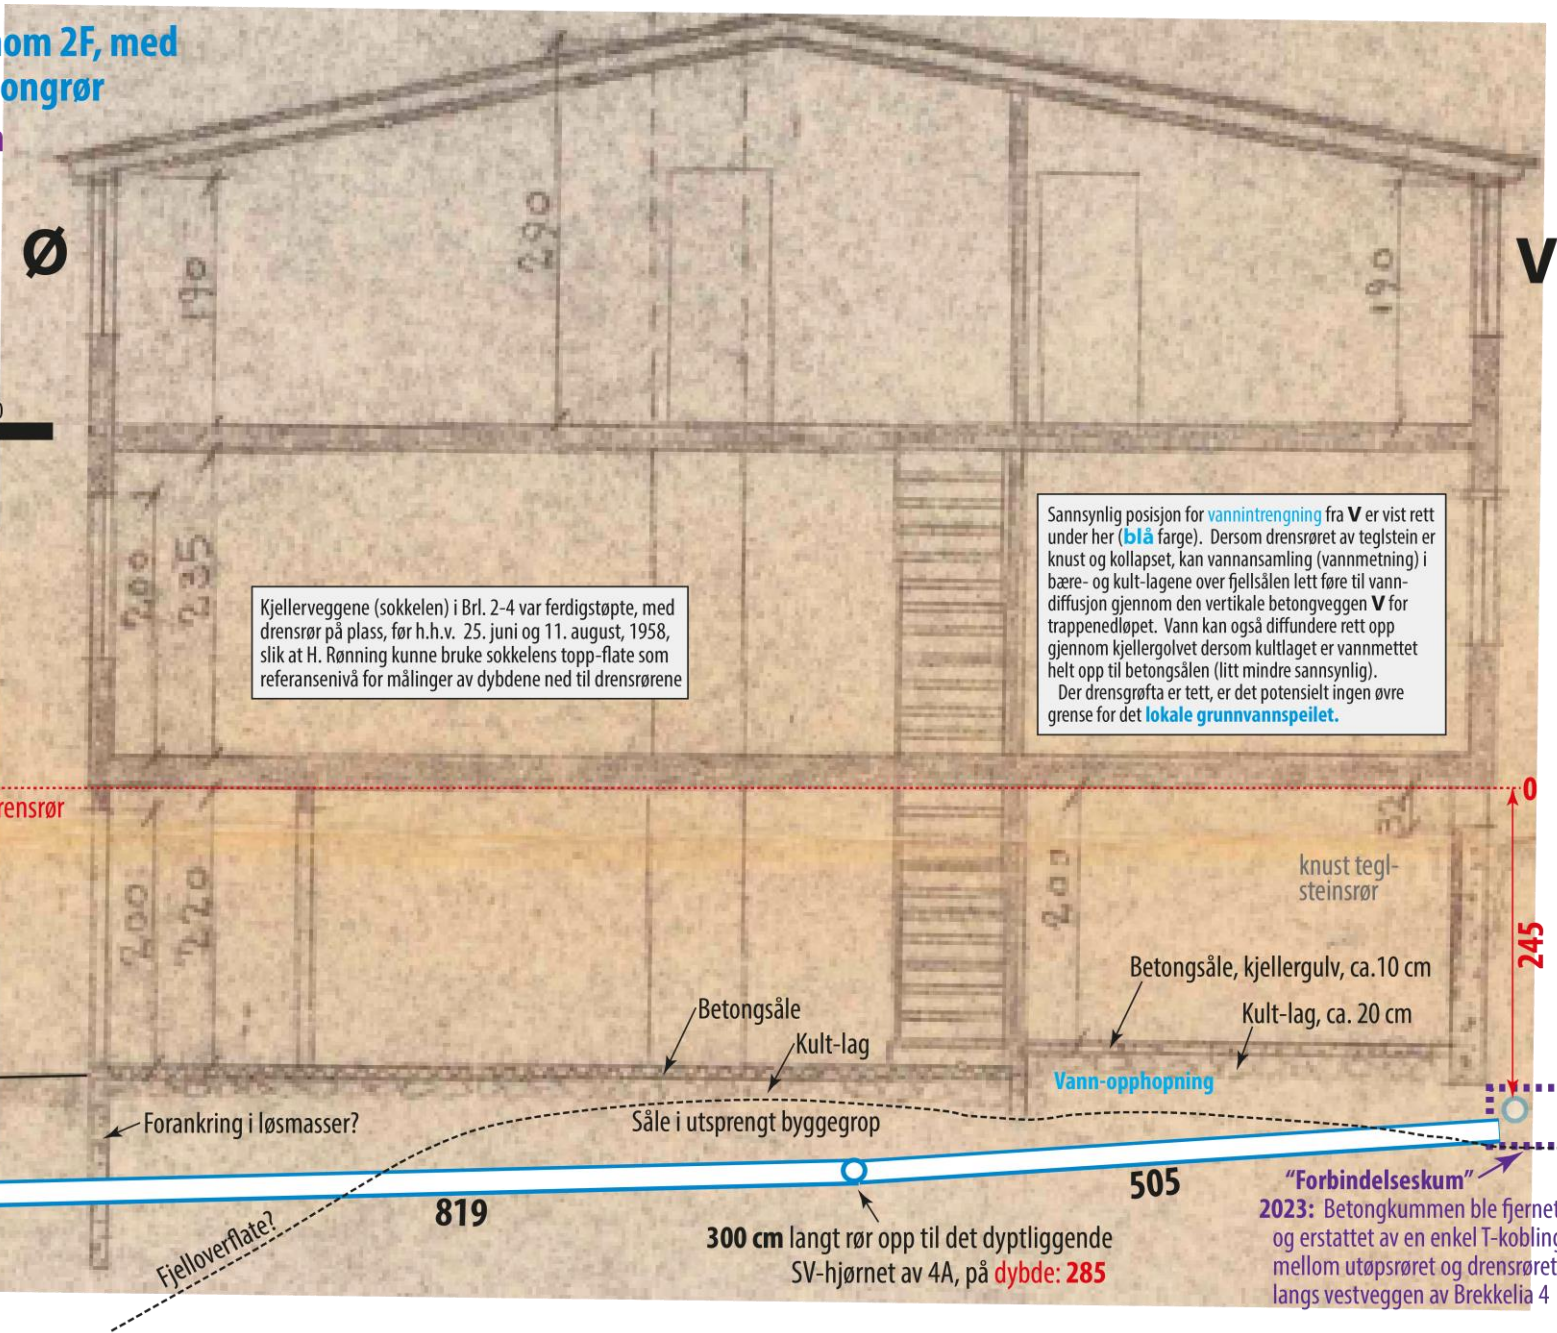
Vertikalsnitt gjennom 2F, med underliggende betongrør

Sannsynlig posisjon for vannintrengning fra V er vist rett under her (blå farge). Dersom drensøret av teglstein er knust og kollapset, kan vannansamling (vannmetning) i bære- og kult-lagene over fjellsålen lett føre til vanddiffusjon gjennom den vertikale betongveggen V for trappenedløpet. Vann kan også diffundere rett opp gjennom kjellergulvet dersom kultlaget er vannmettet helt opp til betongsålen (litt mindre sannsynlig). Der drensgrøfta er tett, er det potensielt ingen øvre grense for det lokale grunnvannspeilet.

Vann-oppnopning

knust teglsteinsrør

“Forbindelseskum”
2023: Betongkummen ble fjernet og erstattet av en enkel T-kobling mellom utøpsrøret og drensørret langs vestveggen av Brekkelia 4

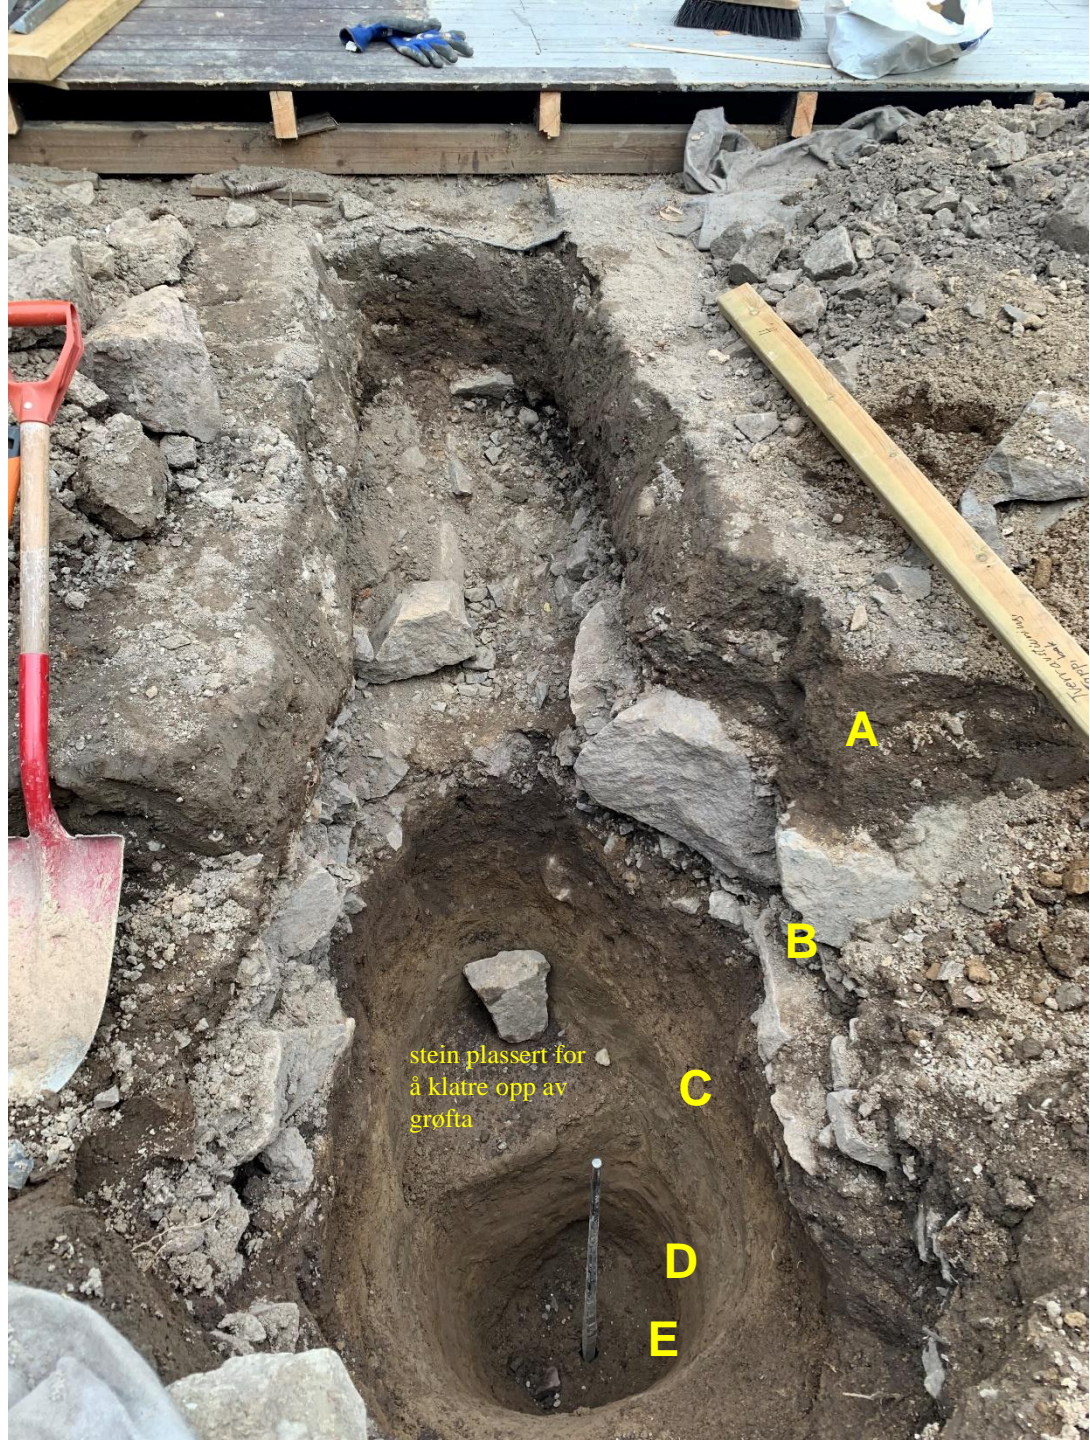
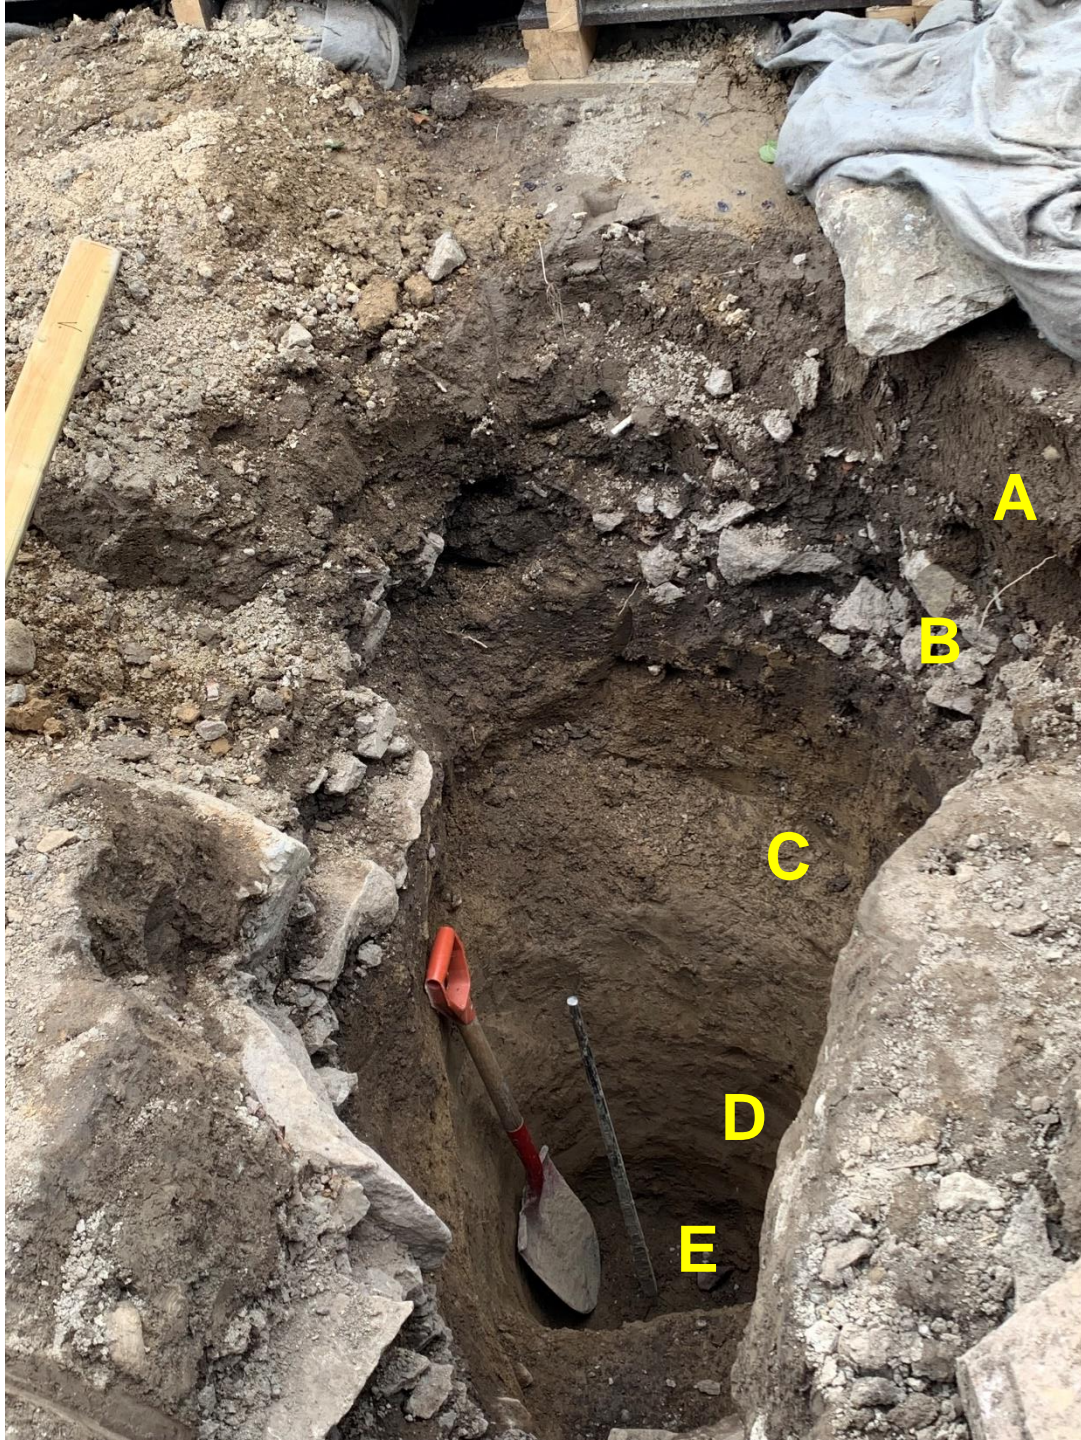
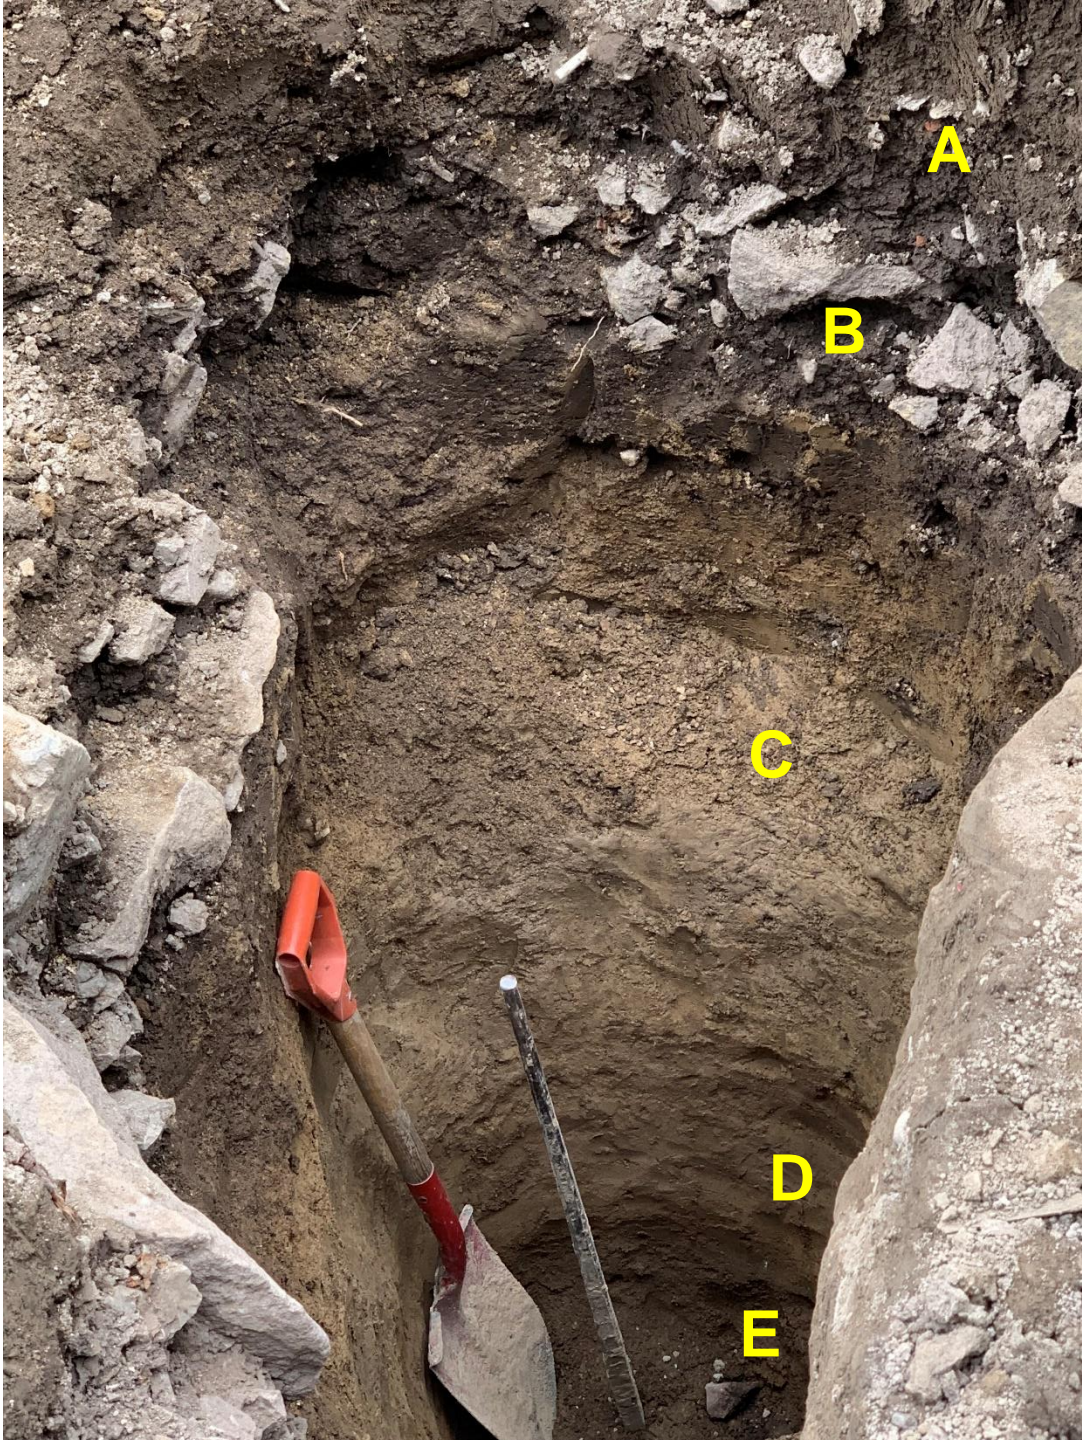
Dette avdekket to nye lag (D, E) under det nivået der jeg slo ned spett og gjerdestolpe 31. juli. Det nye bunnivået er omtrent **72 cm under innvendig murgulv-overflate i kjelleren.**

Det nederste gruslaget (lag **E**) er trolig godt gjennomstrømbart (permeabelt) og gunstig for infiltrasjonen på fellesområdet sør for Brekkelia 2A. Dette gruslaget representerer trolig en bunnmorene rett over fjelloverflaten.

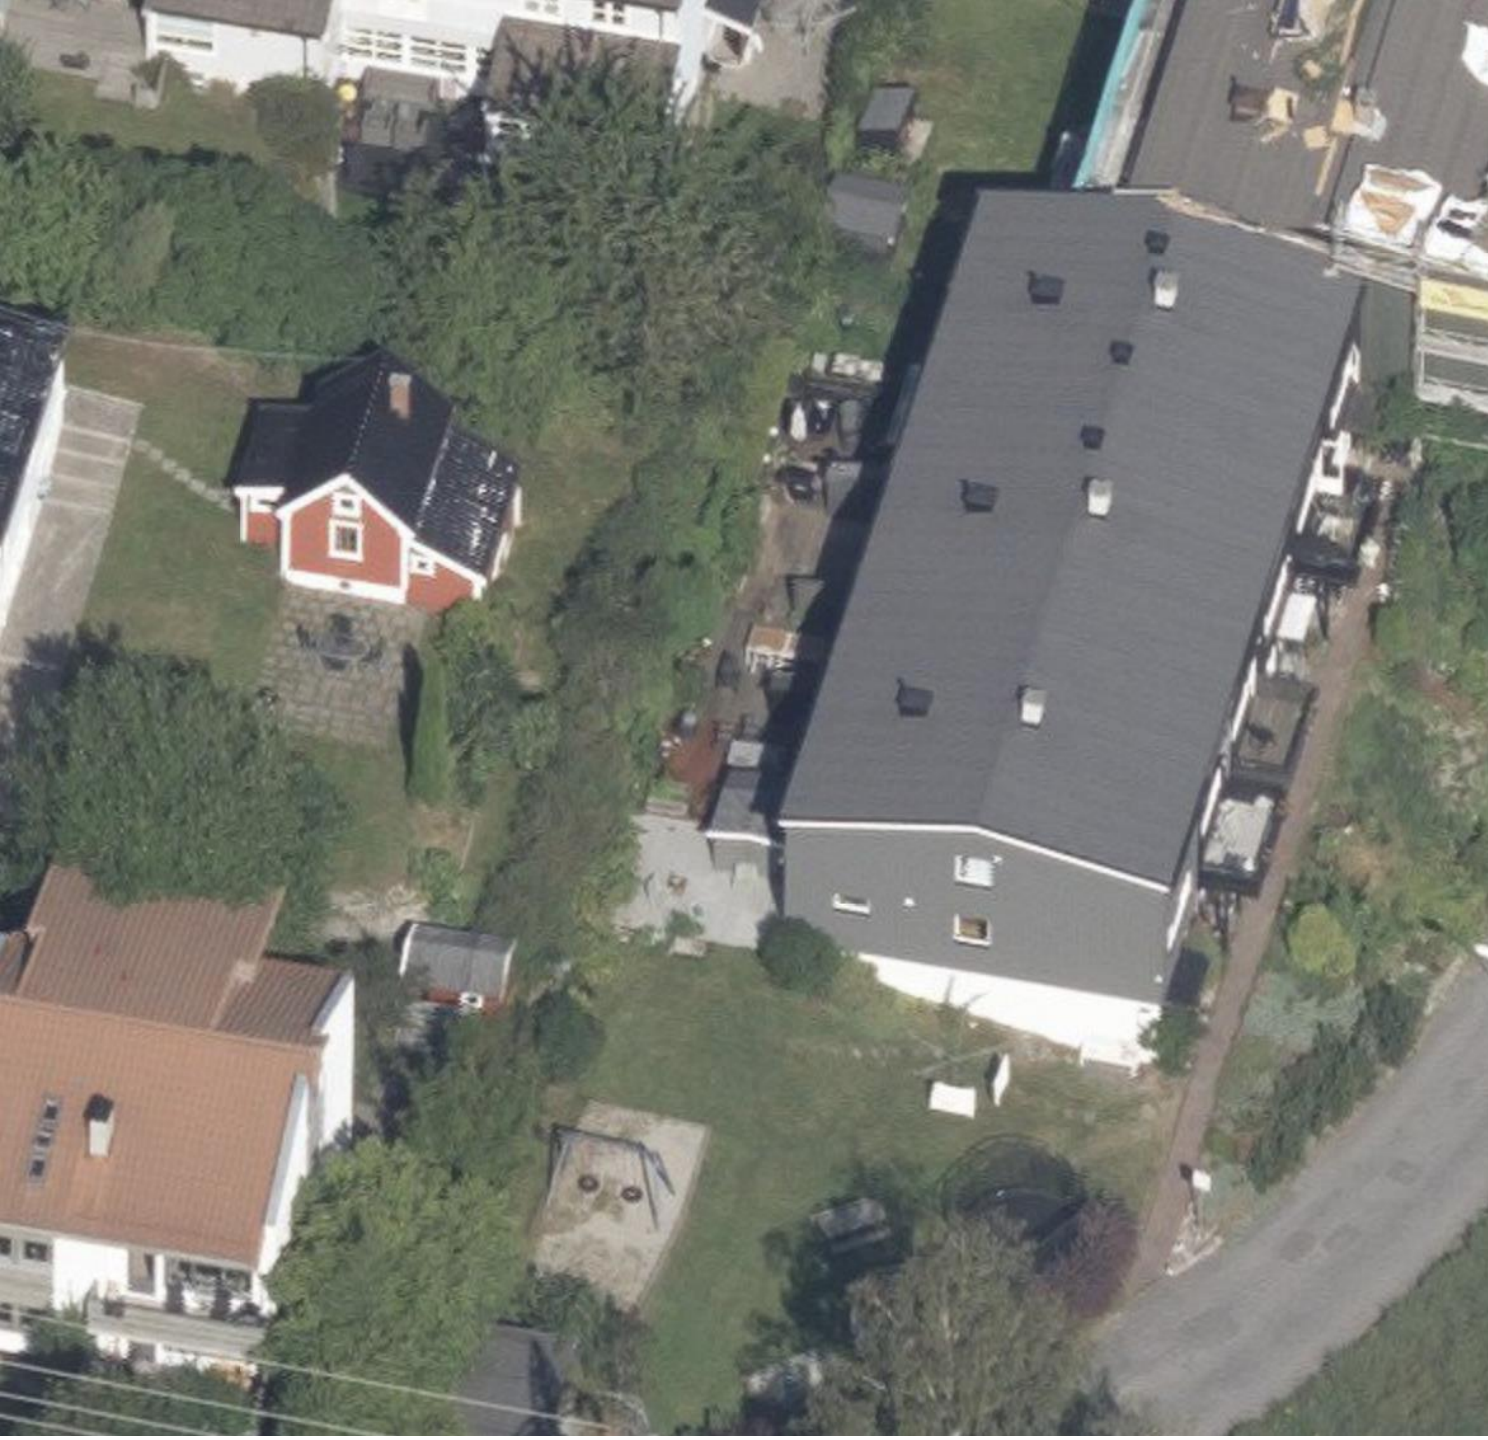
Kartlegging av dyp til fjell under 2A-hagen
Nådde ikke fjellgrunn, selv ved 72 cm under kjellergulv-nivå

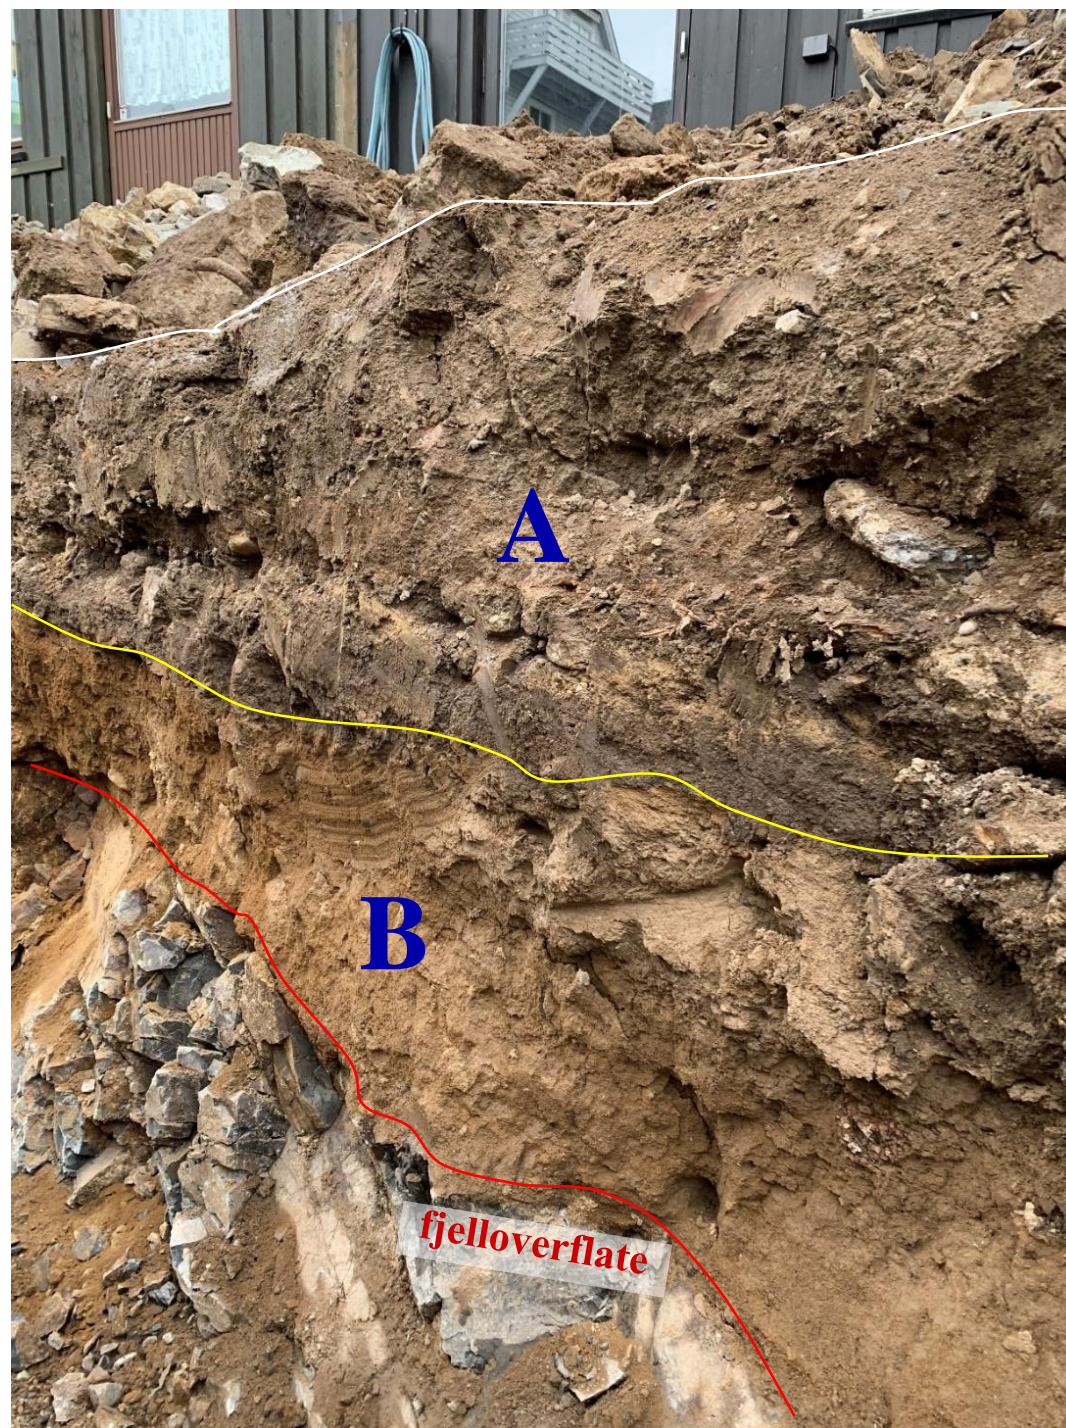
Utenfor 4B

Lag A: leir-rikt lag med stein- og grusinnslag i nedre halvdel

Lag B: Brunjord-lag

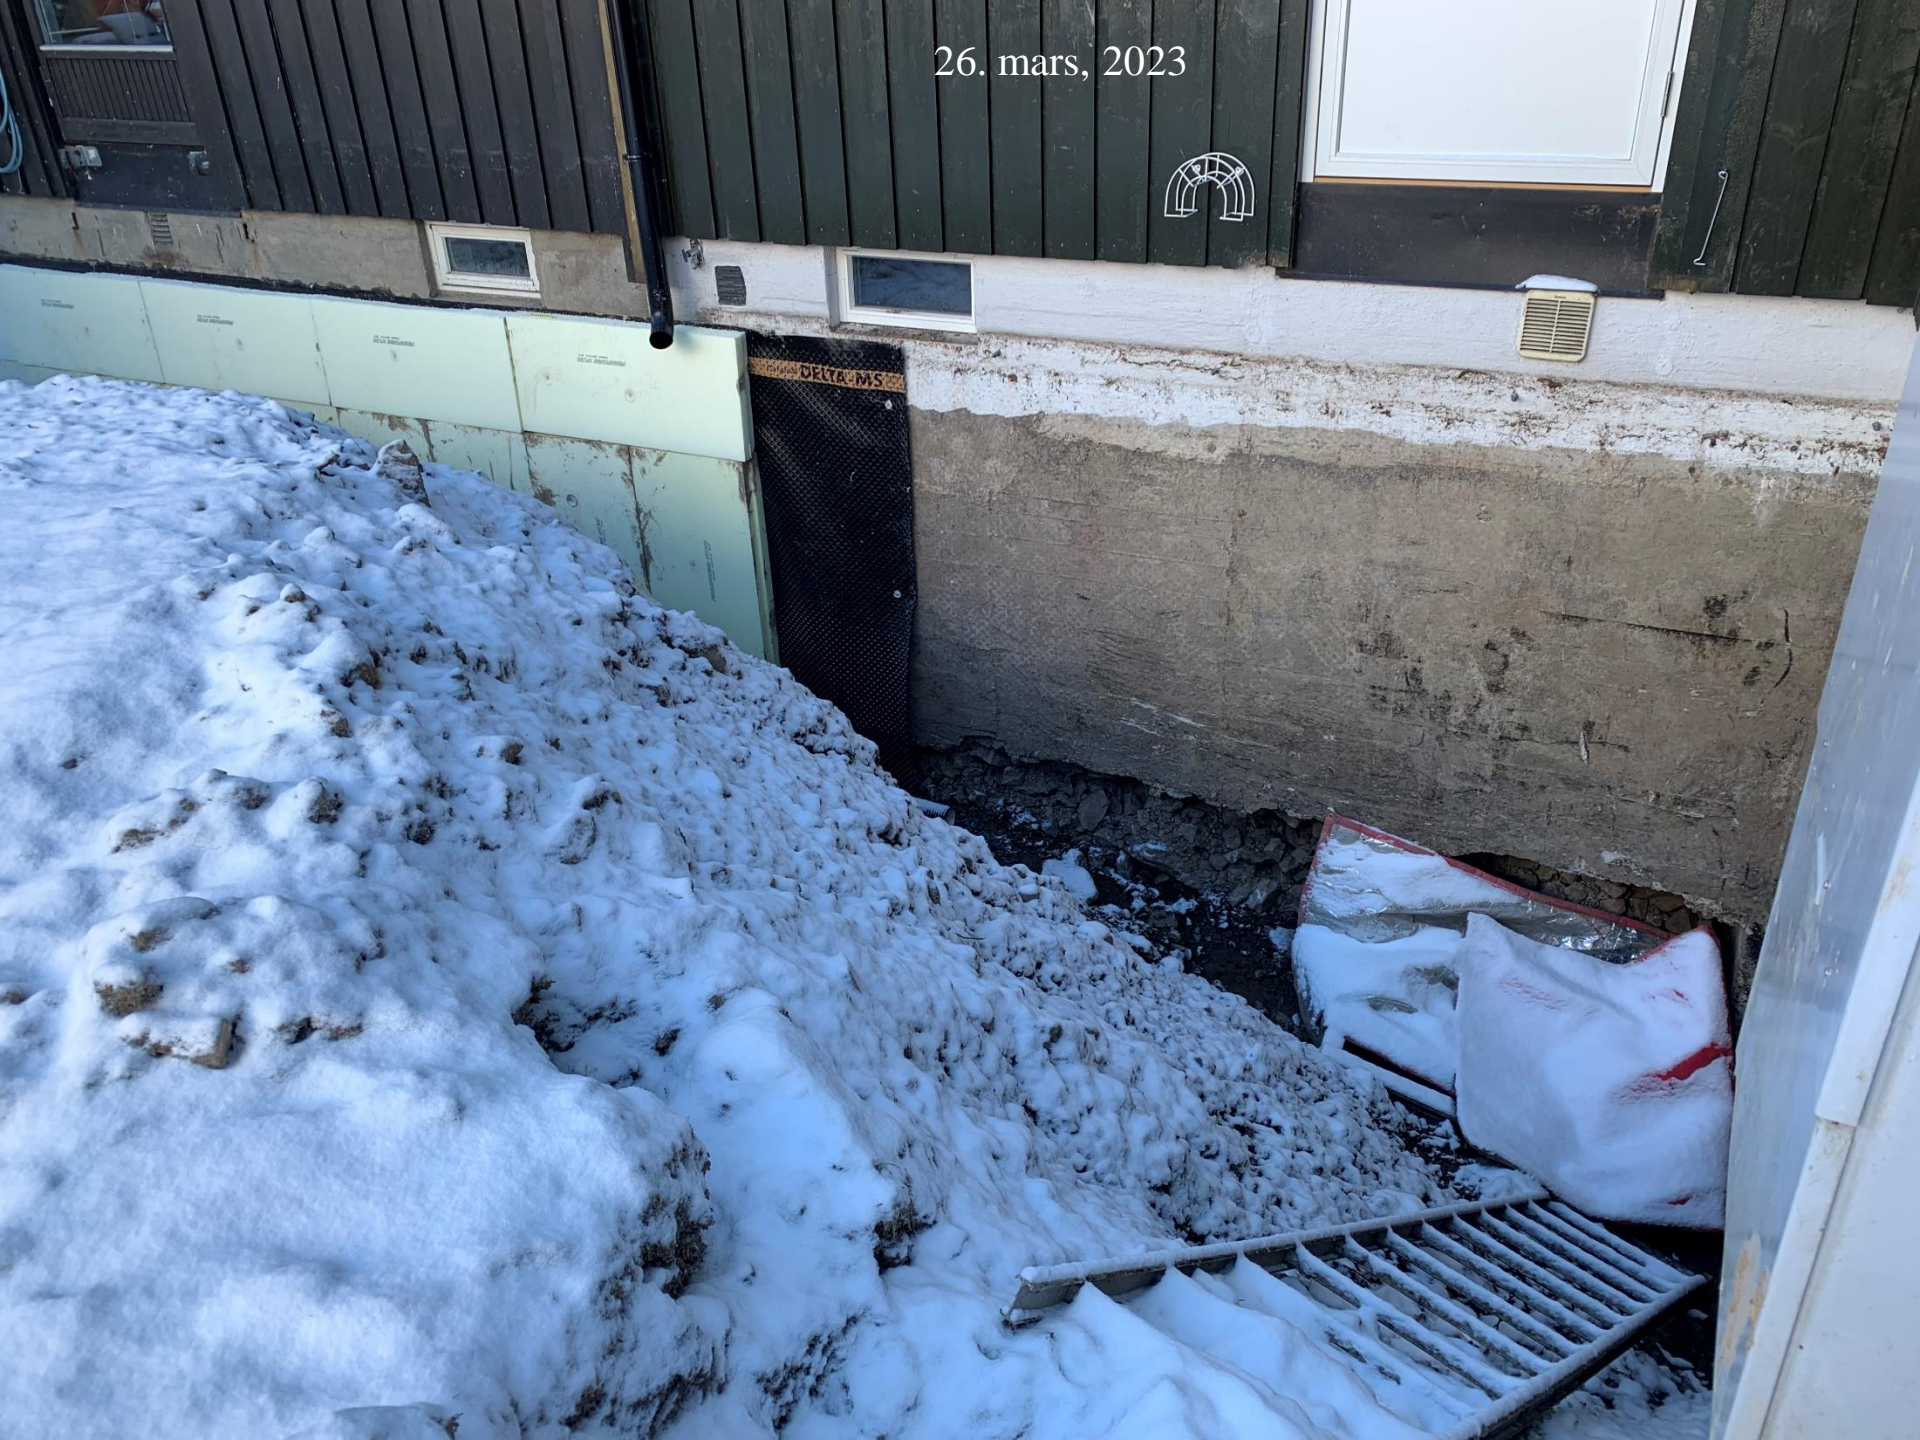
26. mars, 2023

**Grenrøret nær 2F-4A-hjørnet går inn ca. 35 cm vest for hjørnet.
Det nye glassfiber-laget til TT-teknikk (rørfornying) er synlig her.**
