Kart og lengdesnitt, nytt dreneringssystem, 2023

Graving ved Brl. 2A, juli og august, 2022

Ny grøft for spillvannsledning, januar-februar, 2023

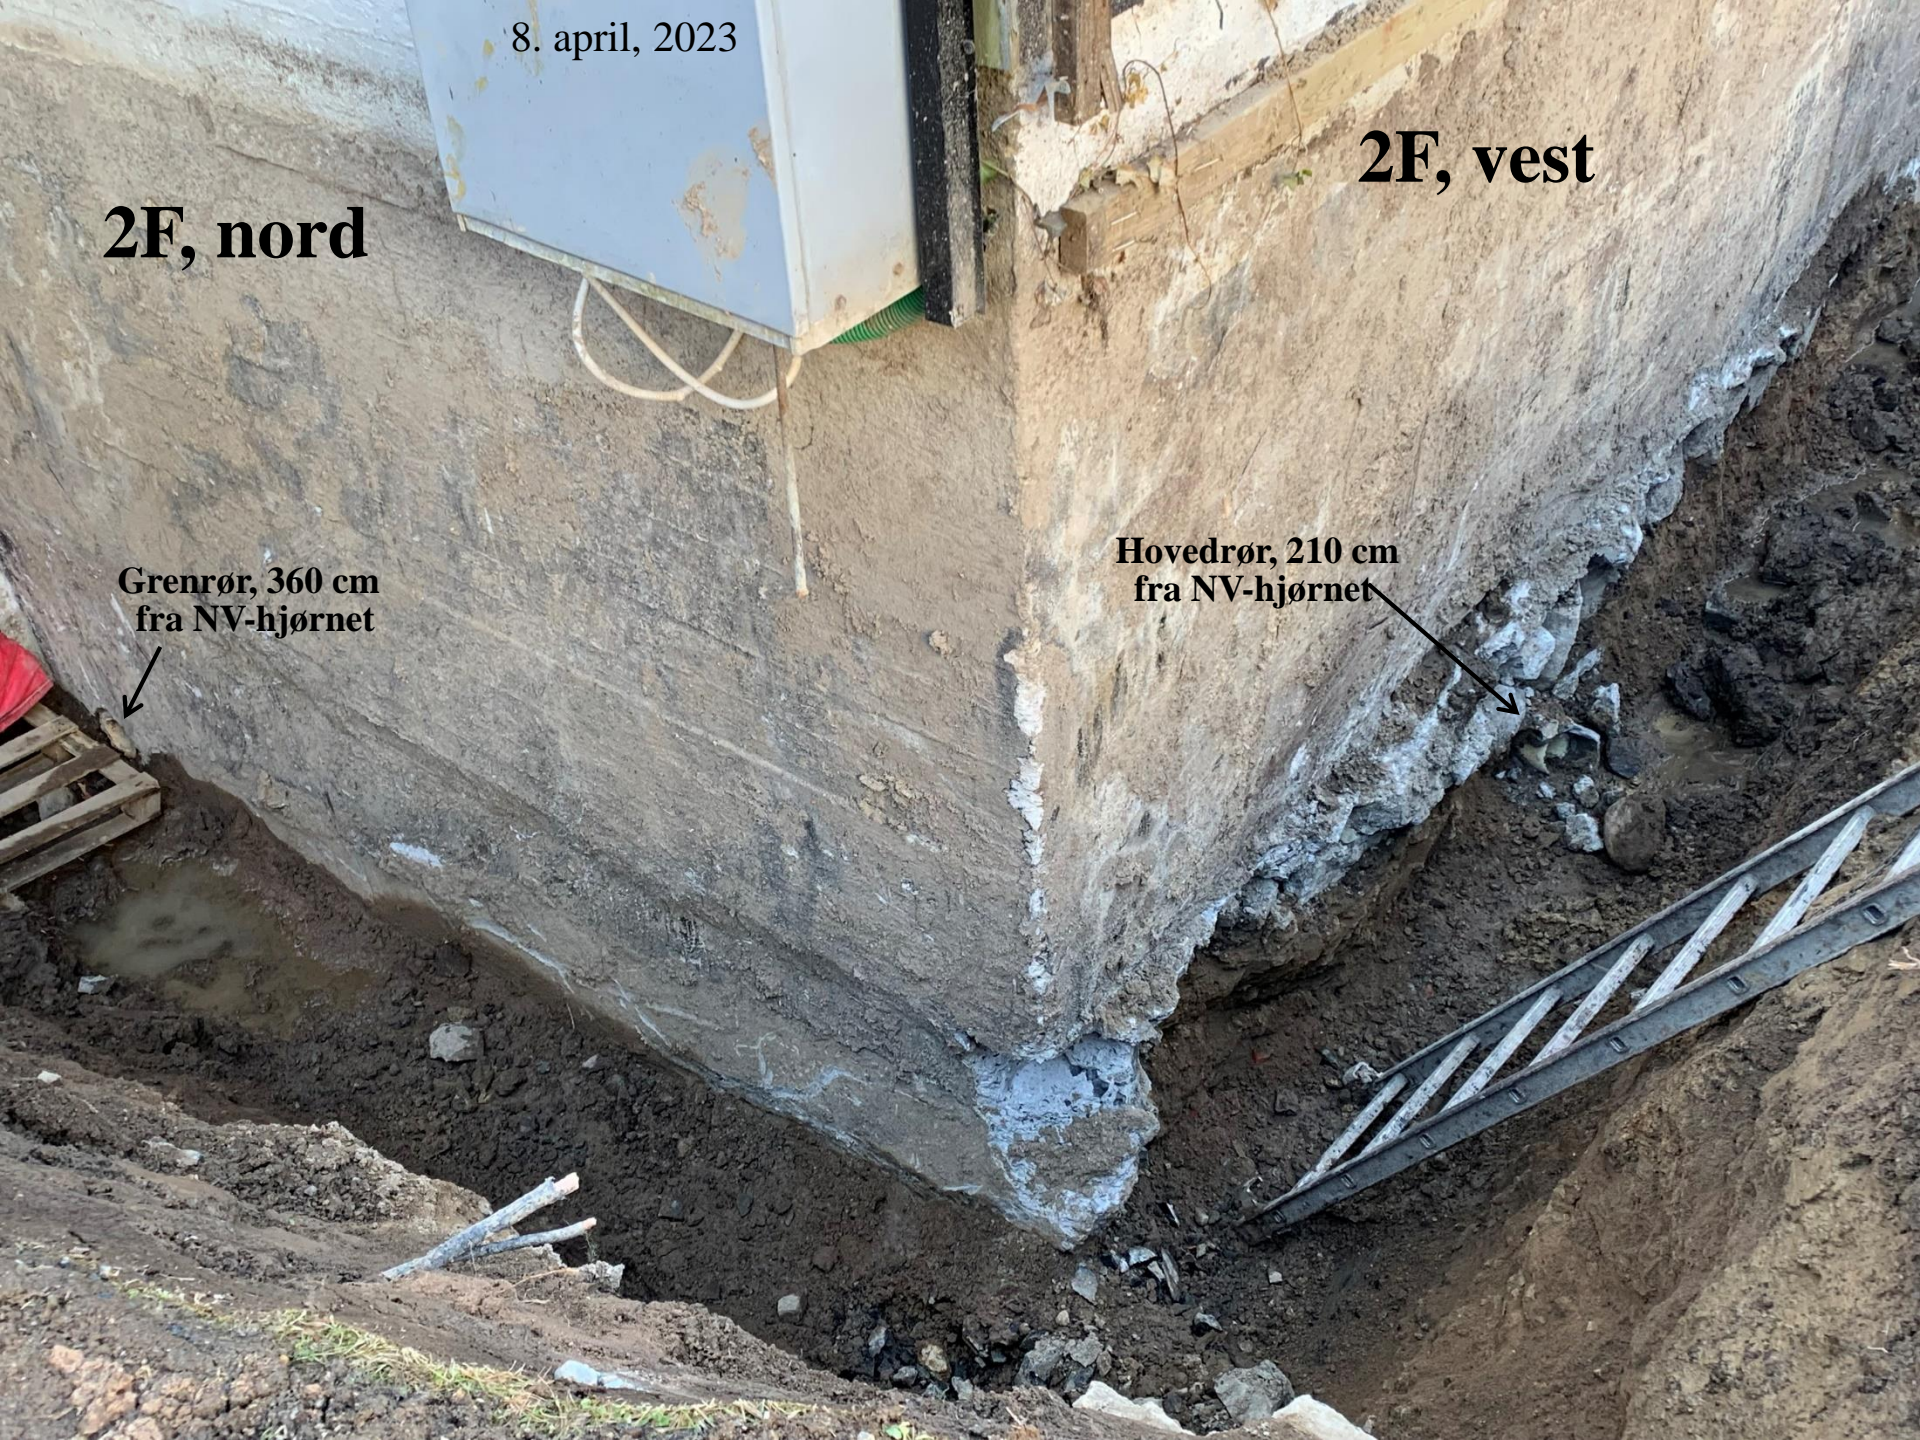
8. april, 2023

**Grenrør, 360 cm
fra NV-hjørnet**

**Hovedrør, 210 cm
fra NV-hjørnet**
