Biologisk undersøkelse av Slevikbekken,  
Buskerud

Svein Jakob Saltveit og Åge Brabrand

**Laboratorium for ferskvannsekologi og innlandsfiske (LFI),  
Naturhistorisk museum, Universitetet i Oslo.**

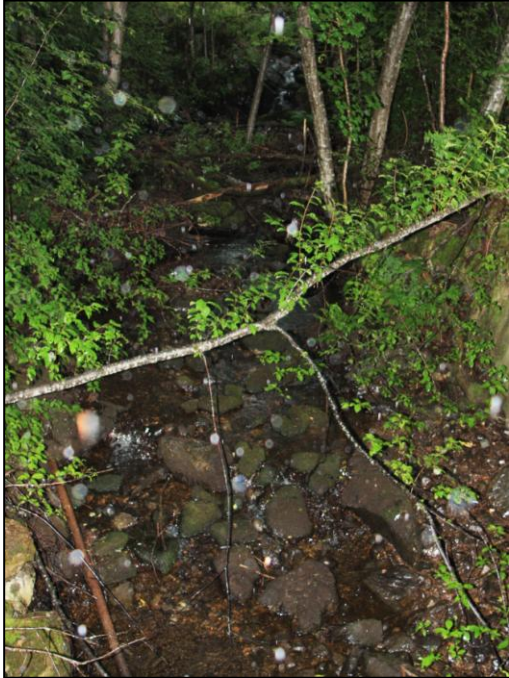
St. 3 er en strekning fra fossen og ned til innløp kulvert. Det var her tett kantvegetasjon. Mellom store stein og blokker besto bunnen av små stein, grov grus og sand. Noen mindre kulper med stor stein, bl. a. under fossen (se bilde). Karakterisk var også mye nedfall av trær og greiner i bekken. Det ble fanget to ørret og bestanden beregnet til 4,3 ørret 100 m<sup>2</sup>.

Sone 3 med foss, vandringshinder i bakgrunnen.

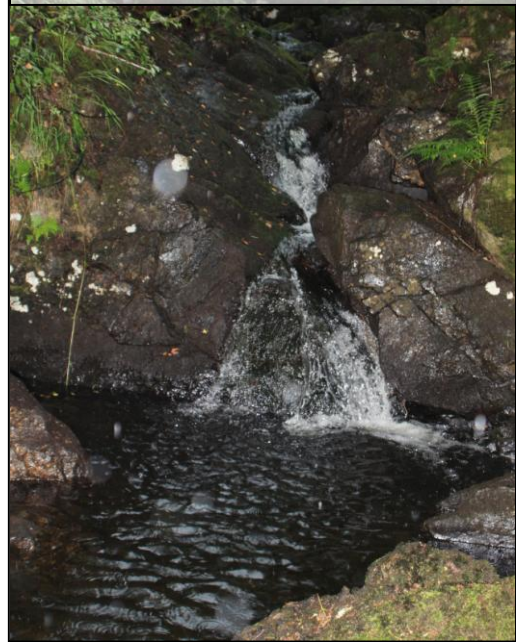
Total strekning fra Slevikbukta og opp til foss er ca. 650 til 700 m. Fossen ligger ca 60 m ovenfor kulvert under Rv 7. Fossen utgjør et visst vandringshinder, men det er sannsynlig at ørret på gytevandring kan forsere denne fossen ved høye vannføringer. Ovenfor fossen deler bekken seg i to grener, hvorav den ene grenen følger Rv 7 østover.

Foss som utgjør første vandringshinder, men som sannsynligvis kan forseres ved høye vannføringer.

- Restaurering av stabil og god vannkvalitet, der dagens forhold må endres radikalt.
- Sikre fiskens vandring fra Krøderen, gjennom det området som vil bli berørt av veiplanene og videre opp i bekkesystemet ovenfor. Det bør sikres økt vandringsmulighet over eksisterende foss og gammel mulig beverdam må fjernes.
- Avrenning og tilførsel av finpartikkulært materiale fra veiskråninger og lignende må hindres.
- Sikre utformingen av bekkeleiet og bunnen i eventuelt modifiserte områder på en slik måte at vannstand opprettholdes.

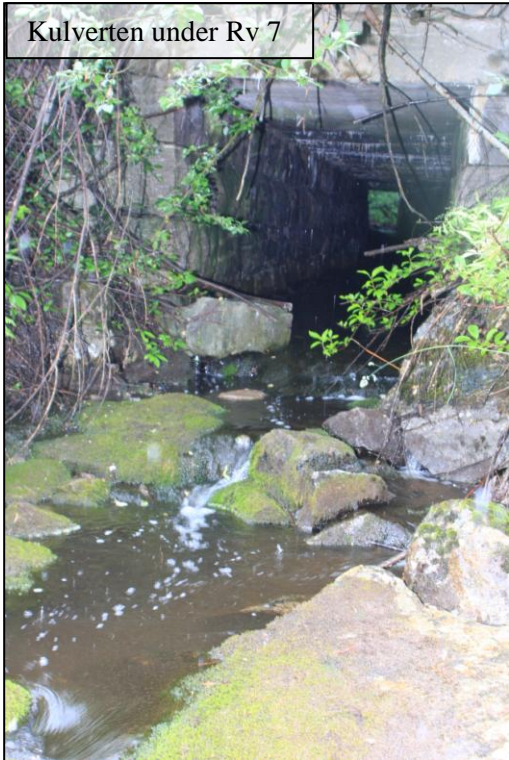
På strekningen mellom utløp av kulvert (se bilde) og ned til St. 4 ble det fanget en ørret på 13,3 cm. Denne strekningen besto av mye nedfall av trær, med bl.a. en muligens gammel beverdam ca. 60 m nedenfor kulvert og her hadde skapt visse vandringsproblemer for fisk ved lave vannføringer (se bilde).

Kulverten under Rv 7

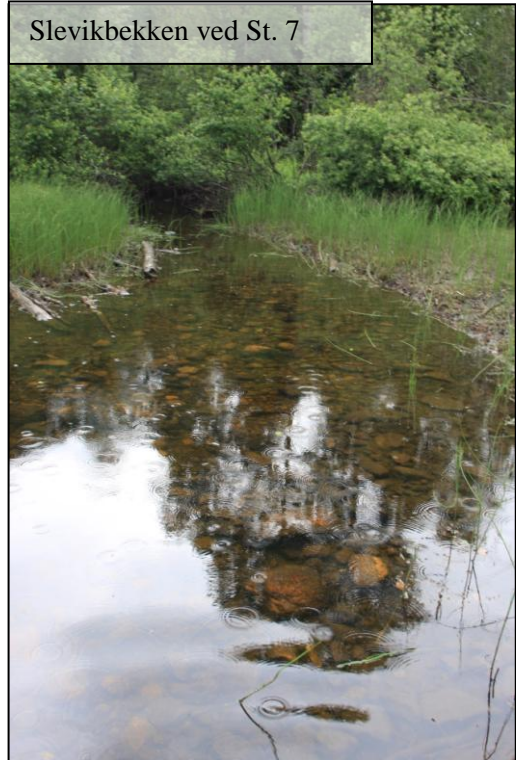
St. 7 er en grunn ”strykestrekning” som har store til hode store stein med mose. Mellom disse renner små grunne stryk mellom små grunne kulper med nevestore og mindre stein. Grov grus og grus bak store stein og langs land. Det ble her ikke fanget ørret. En ørekyt på 7,5 cm ble fanget.

Slevikbekken ved St. 7

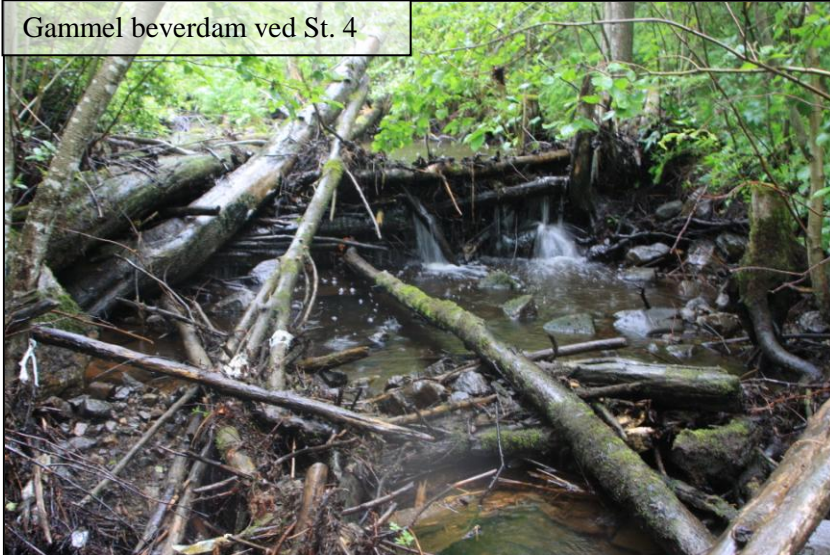
Gammel beverdam ved St. 4

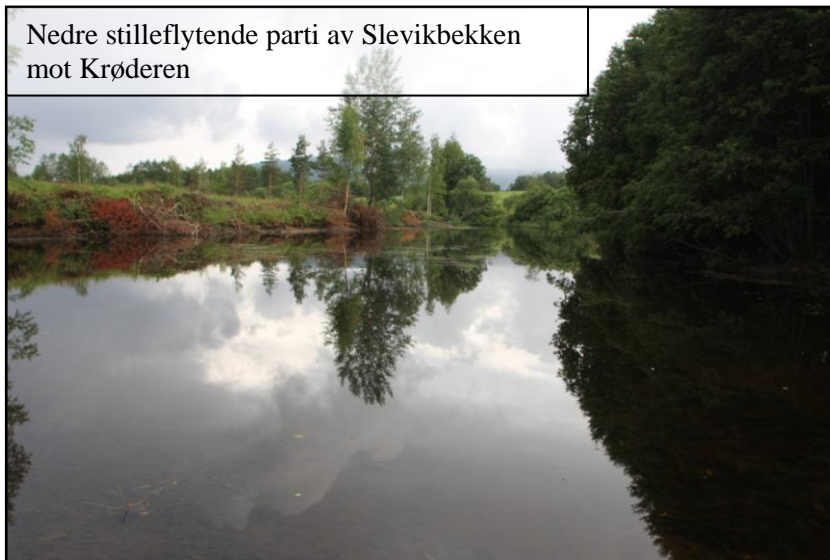
St. 8 strekker seg fra St. 7 og ut i bekkens stilleflytende parti før Slevik bukta med en bunn av hodestore, nevestore og mindre stein (se bilde). Vannhastigheten skulle tilsi et finere substrat, men flomvannføringer er trolig bestemmende for utformingen av substrat. Lite sand, men noe

mudder. Dersom det er gyting hos ørret i dette området, vil det sannsynligvis være lav overlevelse pga. mangel på skjul og predasjon fra gjedde. Det ble fanget to 0+ gjedde, 9 og 9,5 cm.

Nedre stilleflytende parti av Slevikbekken  
mot Krøderen

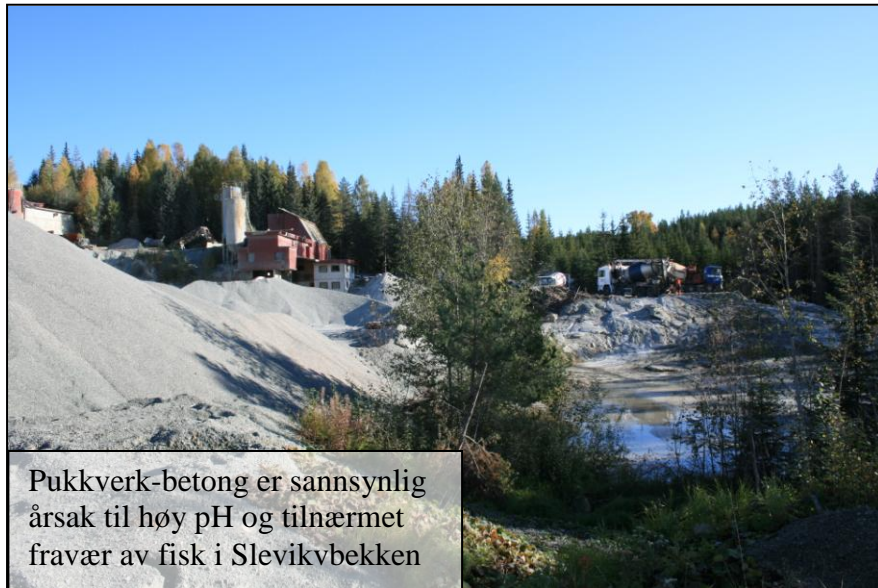
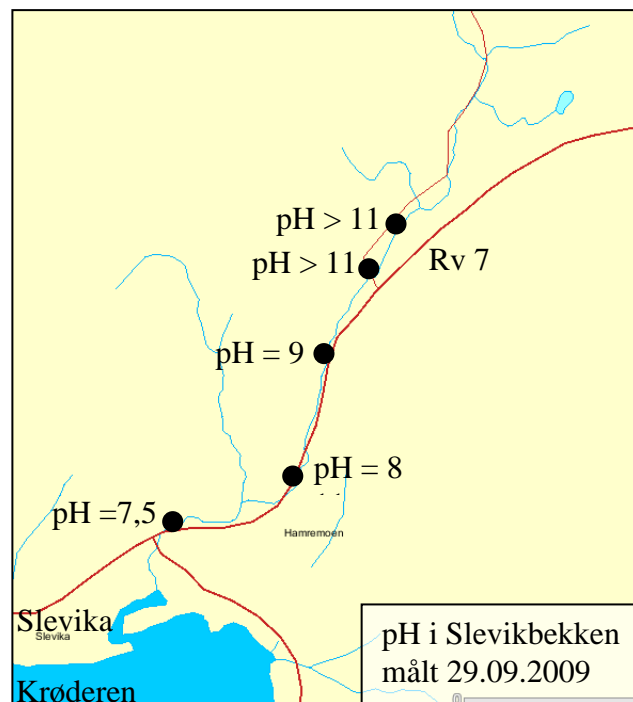
Det ble målt  $\text{pH} > 11$  i øvre del av bekken, og pH ble målt til 9-10 på alle målepunkter ned til samløp med sidebekk ca 100 m ovenfor foss ved Rv 7. Ved Rv 7 ble pH samme dato målt til 7,5. Det var en klar tendens til fallende pH nedover bekken.

Påfallende lav tetthet av fisk 8. Juli 2009 nedenfor foss og fravær av fisk ovenfor fisk 15. september 2009 gjorde at pH ble målt på flere steder i Slevikbakkens hovedgren 29. september 2009. Utslipp og omfattende lekkasje av vann med høy pH fra pukk-betong bedrift i øvre del av bekkens nedslagsfelt er trolig den direkte årsaken til at det ble målt svært høy pH bekken 29. Sept. 2009.

Dagens forhold i Slevikbekken er preget av utslipp fra pukk-betongverk i øvre del av bekkens nedslagsfelt. Høy pH er sannsynligvis den direkte årsaken til at fisk nesten ikke var tilstede i den nedre del av bekken og ikke ble påvist i øvre del.
