# Misfarging av marmor på taket av Operahuset, Oslo

Roaldset, E., Selbekk, R. S. og Berg, H.-J. 2013. Misfarging av marmor på taket av Operahuset, Oslo. Rapport til Statsbygg Øst, Naturhistorisk museum, Universitetet i Oslo, Rapport 28, 24 s.

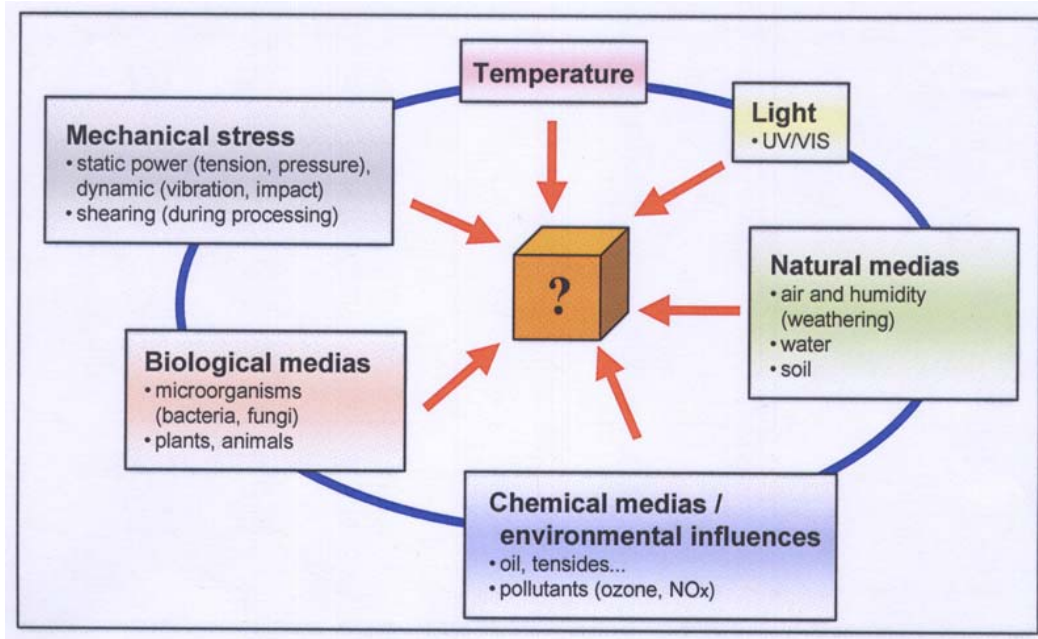
**Figur 15.** Stress påvirkning på polymere forbindelser omfatter autooksidasjon: termooksidativ (T, O<sub>2</sub>) og fotooksidativ aldring (hv, T, O<sub>2</sub>), motstand mot kjemisk nedbrytning, biodegradering (fra Affolter, 2010)

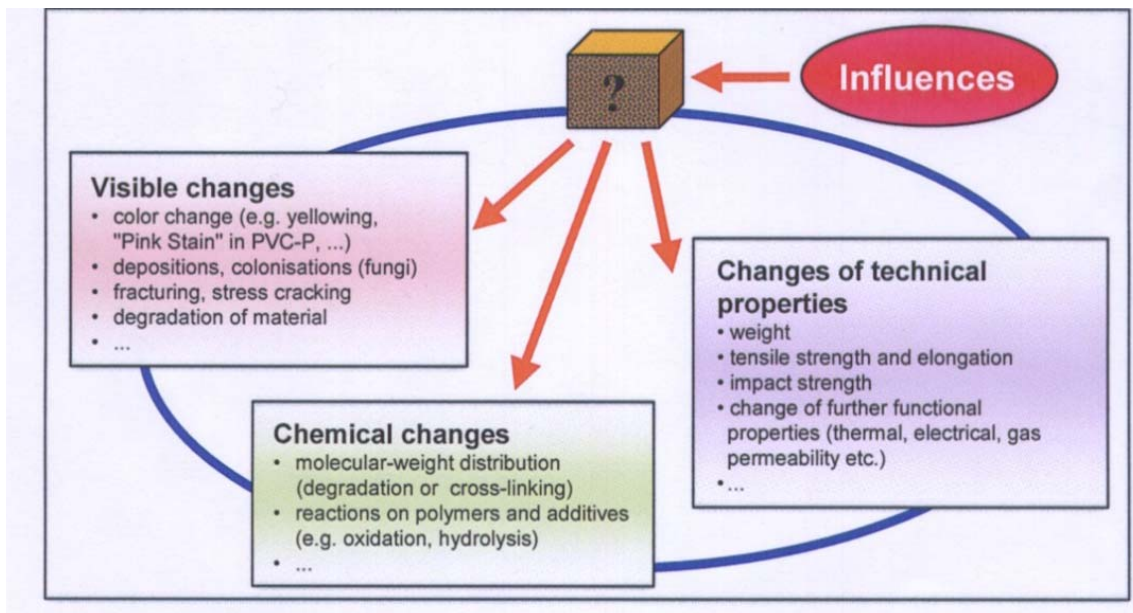
**Figur 16.** Effekt av stress på polymerer. Varig statisk stress fører til nedbrytning av materialet (fra Affolter, 2010).

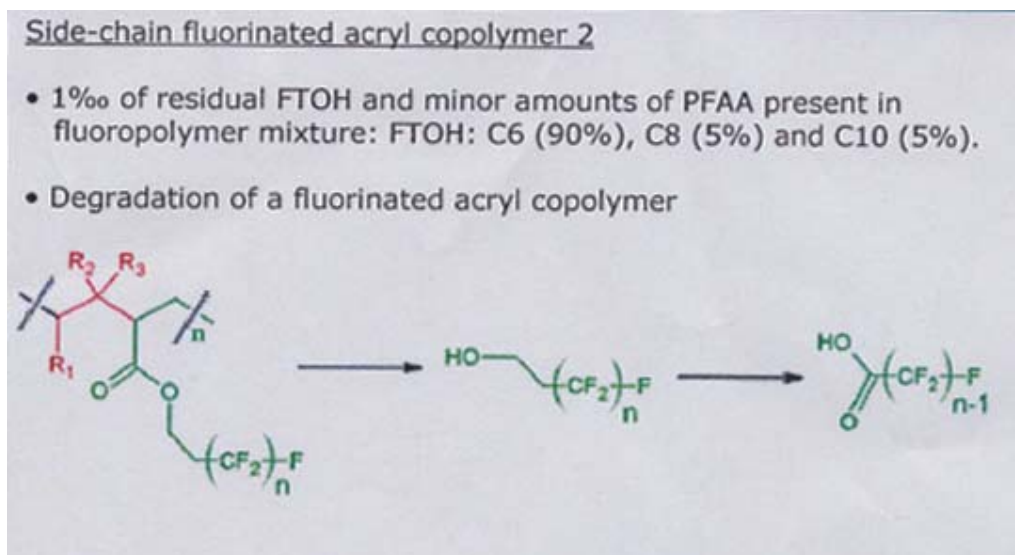
**Figur. 17** .Nedbrytningen av fluor-akryl-kopolymere kan skje ved at store molekylar brytes opp (fra Eschauzier et al. 2012).

Det brune belegget er sannsynligvis degraderte fluor-akryl-kopolymer forbindelser og bør fjernes før ny overflatebehandling av marmoren. Organiske løsningsmidler kan muligens benyttes. Dette bør kjemikerne ha kjennskap til.

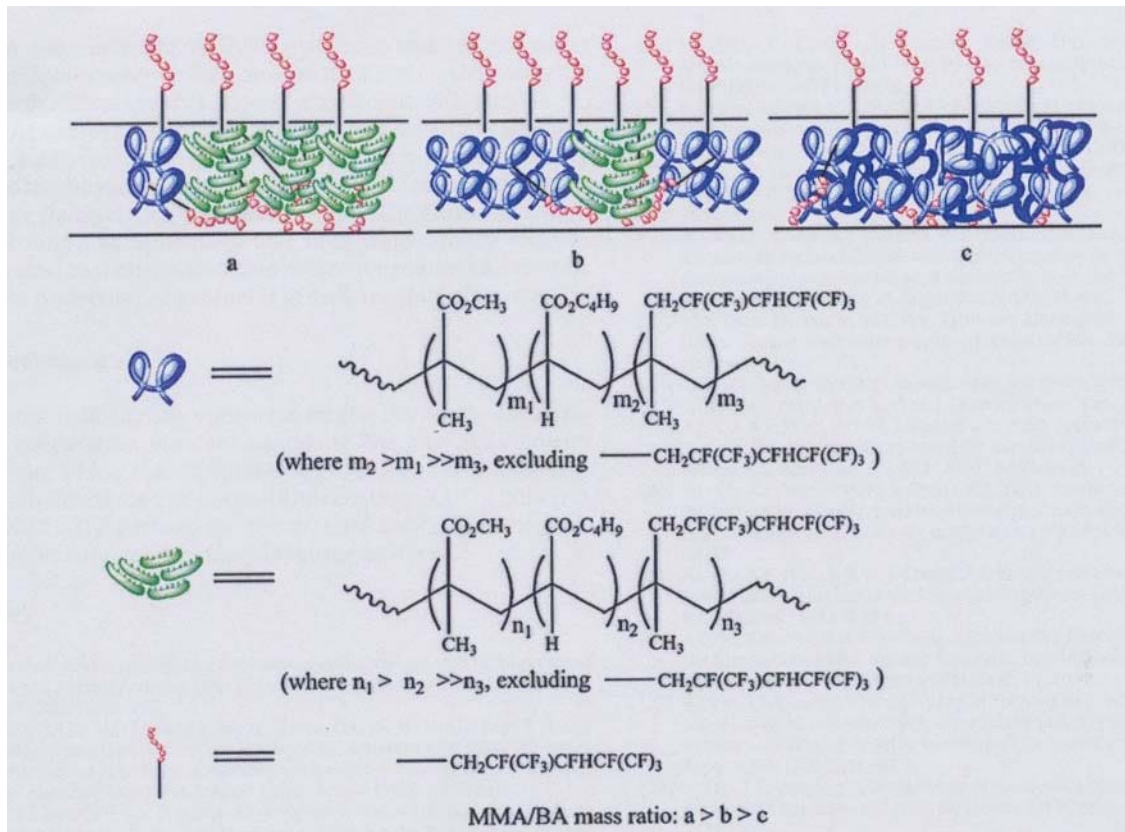
**Figur 18.** Mekanismer for migrasjon og anriking av fluorinerte grupper overflaten av et polymerbelegg, en polymerfilm (MMA=methyl metakrylat, BA=butyl-akrylat). Forholdet MMA/BA innvirker sterkt på migrasjonen av fluorkomponentene mot filmoverflaten. (Zhao et al. 2012).
